Manuel Fortea Luna, Celia Loarte La Orden

The delicate intervention in the structure of historic buildings: the case of San Millán de los Balbases, Burgos

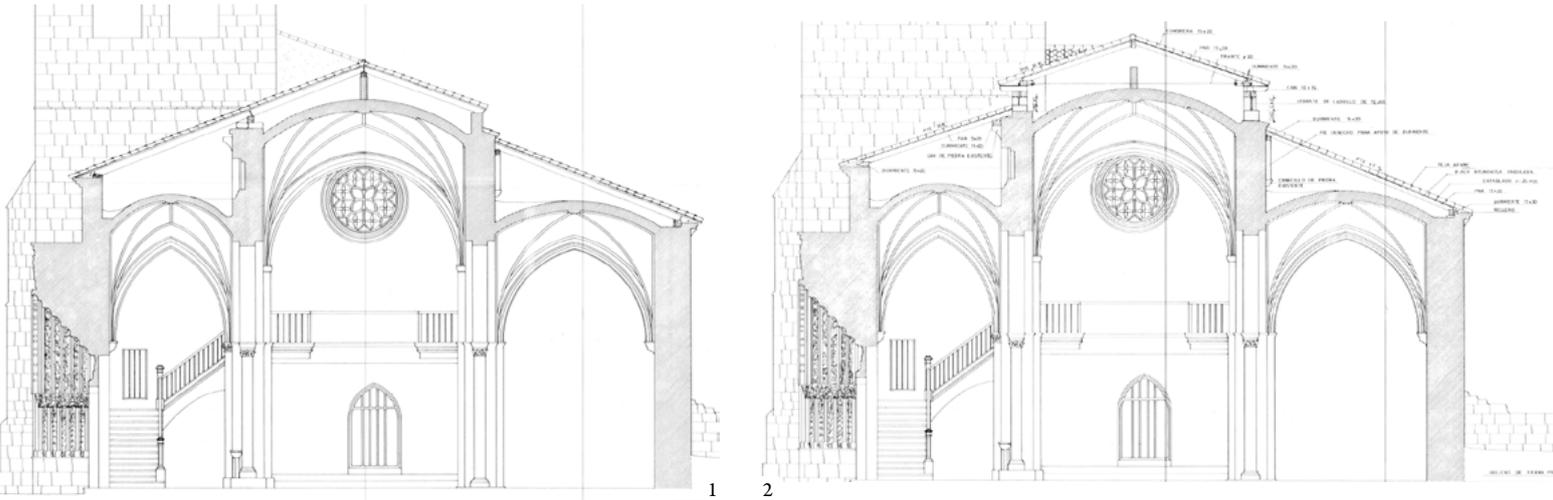
1: Estado del edificio tras la intervención de los años 60
 2: Estado del edificio tras la actuación de 1991

El proyecto de 1991 modificó nuevamente las cubiertas. Sobre la nave central se había montado en los 60 un murete apoyado en vías de hormigón que soportaba la cumbrera. Esta modificación introdujo un peso excesivo sobre el eje de la iglesia, que sería uno de los causantes de las patologías sufridas. Con buen criterio, se sustituyó en 1991 la cubierta por una nueva, sin apoyo en el eje central y con tirantes para evitar los empujes horizontales. Sin embargo, esta solución obligó a subir la cubierta, de manera que los tirantes pudieran pasar por encima de las bóvedas. Las vigas de hormigón de los 60 se mantuvieron en su lugar, si bien ya sin función. EL peso de estas vigas, por tanto, siguió afectando negativamente a las bóvedas.

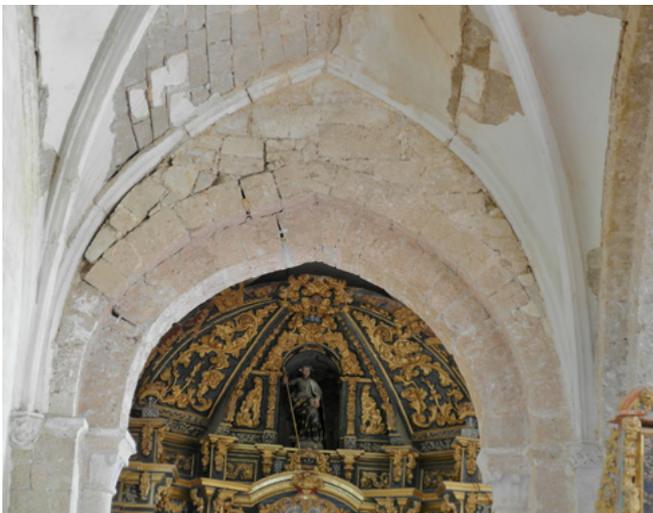
1: Arco en la nave lateral norte
 2: Estado actual del bajo cubierta de la nave central

El proyecto de 1991 modificó la estructura de la nave central y el ábside que había resultado de la actuación de los años 60. Se pasó en ellos de un apoyo central a una estructura de par e hilera con tirantes sin apoyo central. Sin embargo, no modificó el esquema estructural de las naves laterales, consistente en una cubierta inclinada apoyada en los muros, con un considerable empuje horizontal sobre los aleros. Este empuje puede contrarrestarse en la fachada sur por su dimensión menor y por los contrarrestos existentes en esta fachada. Sin embargo, en la fachada norte no hay suficientes contrarrestos para contener estos empujes, y es ésta una de las razones de su situación crítica.

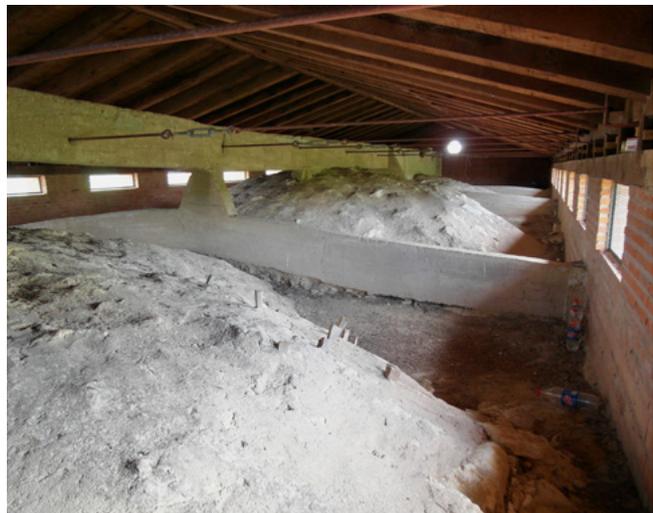
Las vigas de hormigón armado introducidas sobre las bóvedas en los años 60 pesan más de 50 toneladas. En el análisis tensional se observa que en un pórtico compuesto por tres arcos, con el arco central más alto, al ser sometido a una sobrecarga excesiva, el elemento más perjudicado es el contrarresto exterior de menor dimensión. Esto explica la situación de todos los contrarrestos de la fachada norte.

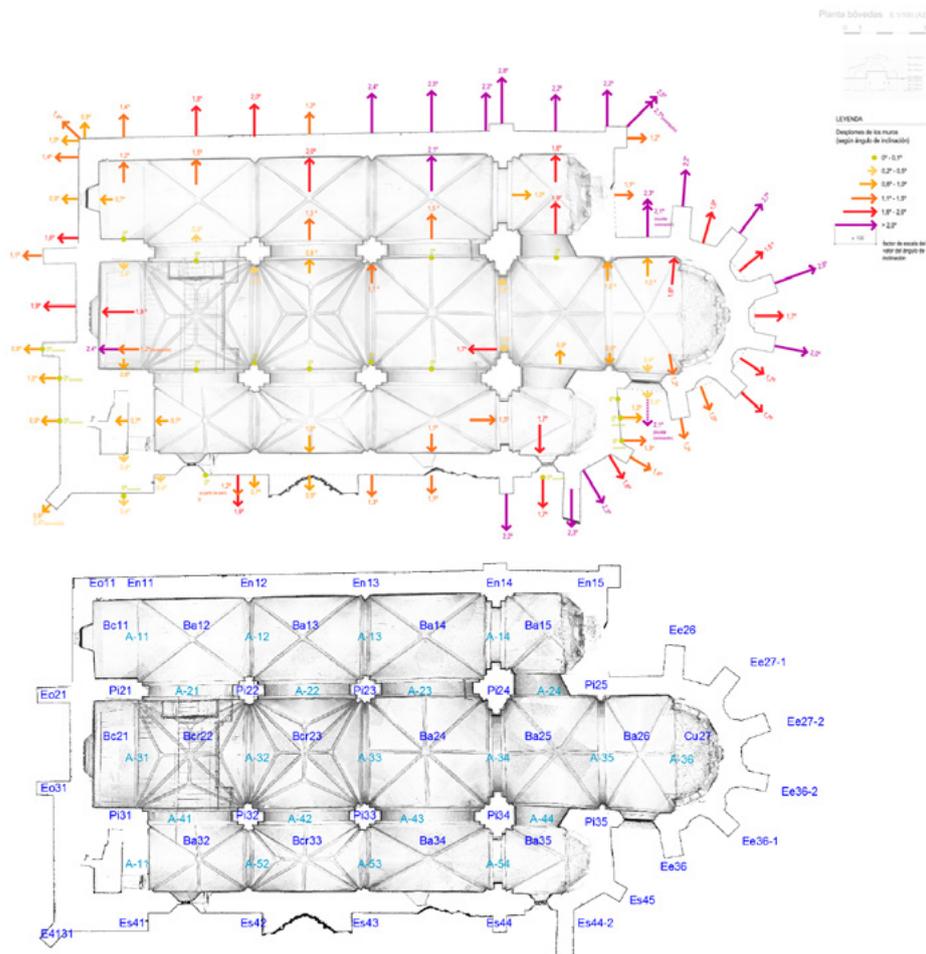
Desplome de los elementos verticales

El análisis geométrico del edificio se ha realizado a partir de su medición mediante escáner láser con una alta resolución. Con 95 estaciones se ha obtenido una “nube de puntos” de más de 3.000 millones de puntos. Lo más espectacular del modelo obtenido ha sido el poder conocer con exactitud el desplome del muro norte de la nave lateral: 37 centímetros en su coronación, a una altura del suelo de 8,62 metros. El análisis geométrico ha detectado unos desplazamientos horizontales a la altura de las bóvedas de dimensiones muy considerables. En general, estas deformaciones existen a lo largo de toda la fachada y hacia el exterior, independientemente de la orientación.
