Recuperación de la Real Fábrica de Paños de Brihuega, Guadalajara

Juan de Dios
de la Hoz Martínez

Recovery of the Real Fábrica de Paños de Brihuega, Guadalajara

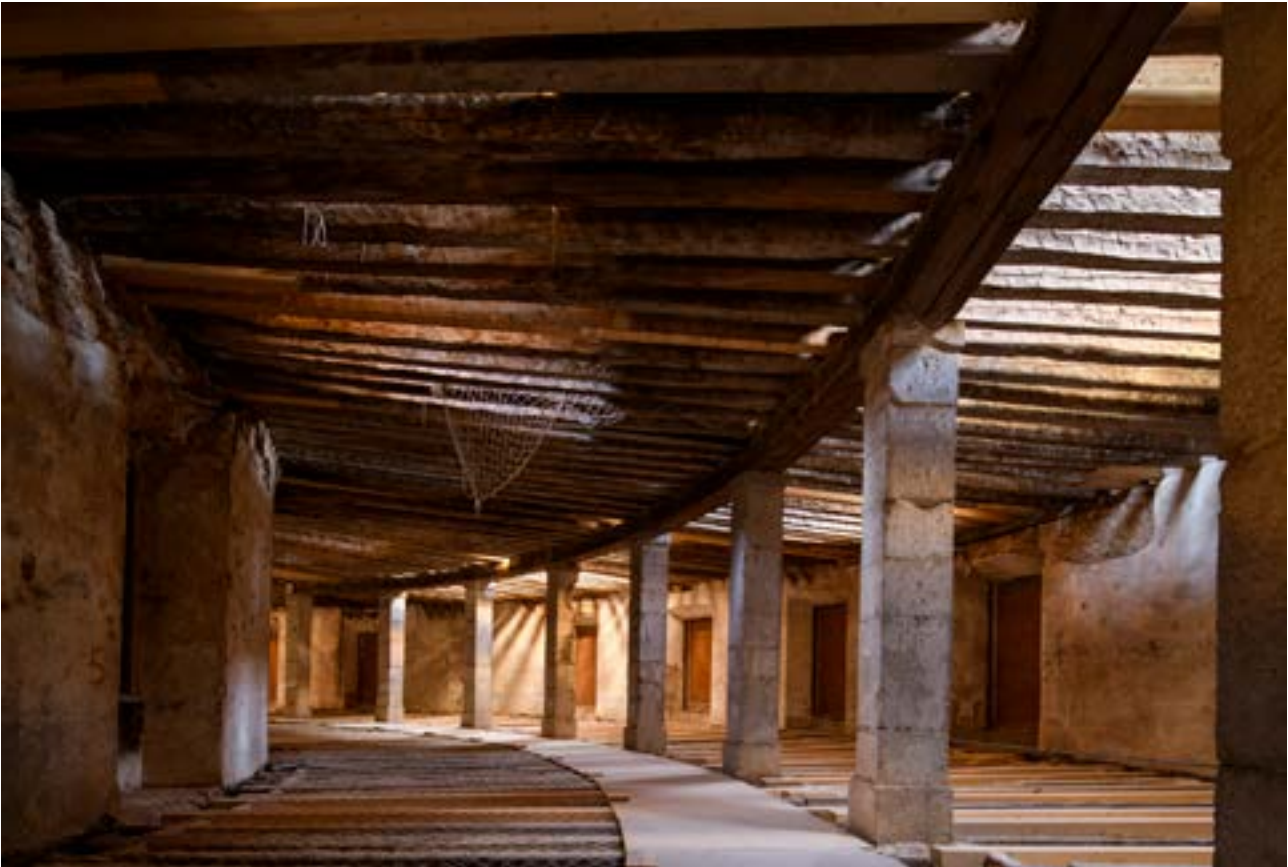
State of conservation of the interior of the first floor before the intervention | Estado de conservación del interior de la primera planta previo a la intervención

| Estado de conservação do interior da planta primeira antes da intervenção

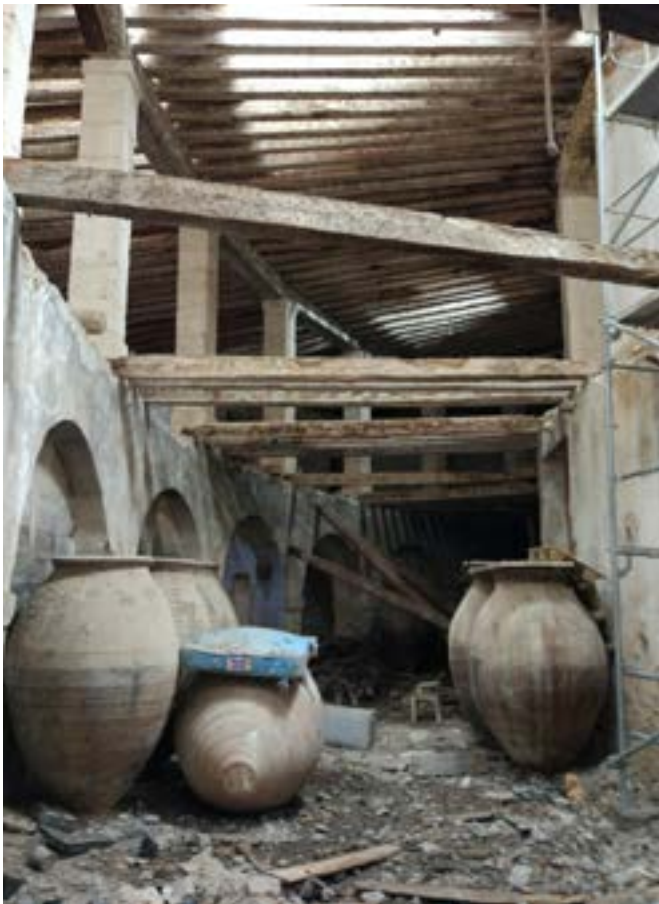
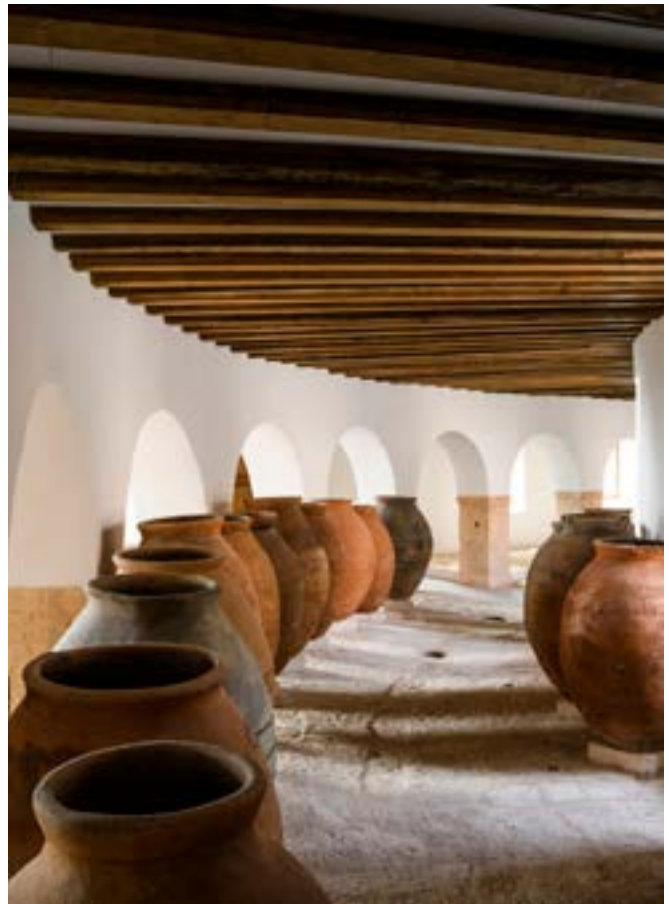
1: State of conservation of the interior of the ground floor before the intervention 2: Recovery of the old ground floor flooring, recovery of the closed openings and new arrangement of the jars | 1: Estado de conservación del interior de la planta baja previo a la intervención 2: Recuperación del antiguo solado de planta baja, apertura de los vanos cegados y nueva disposición de las tinajas | 1: Estado de conservação do interior da planta térrea antes da intervenção 2: Recuperação do antigo lajeado da planta térrea, abertura dos vãos cegos e nova disposição das ânforas (2: Joaquín Zamora)

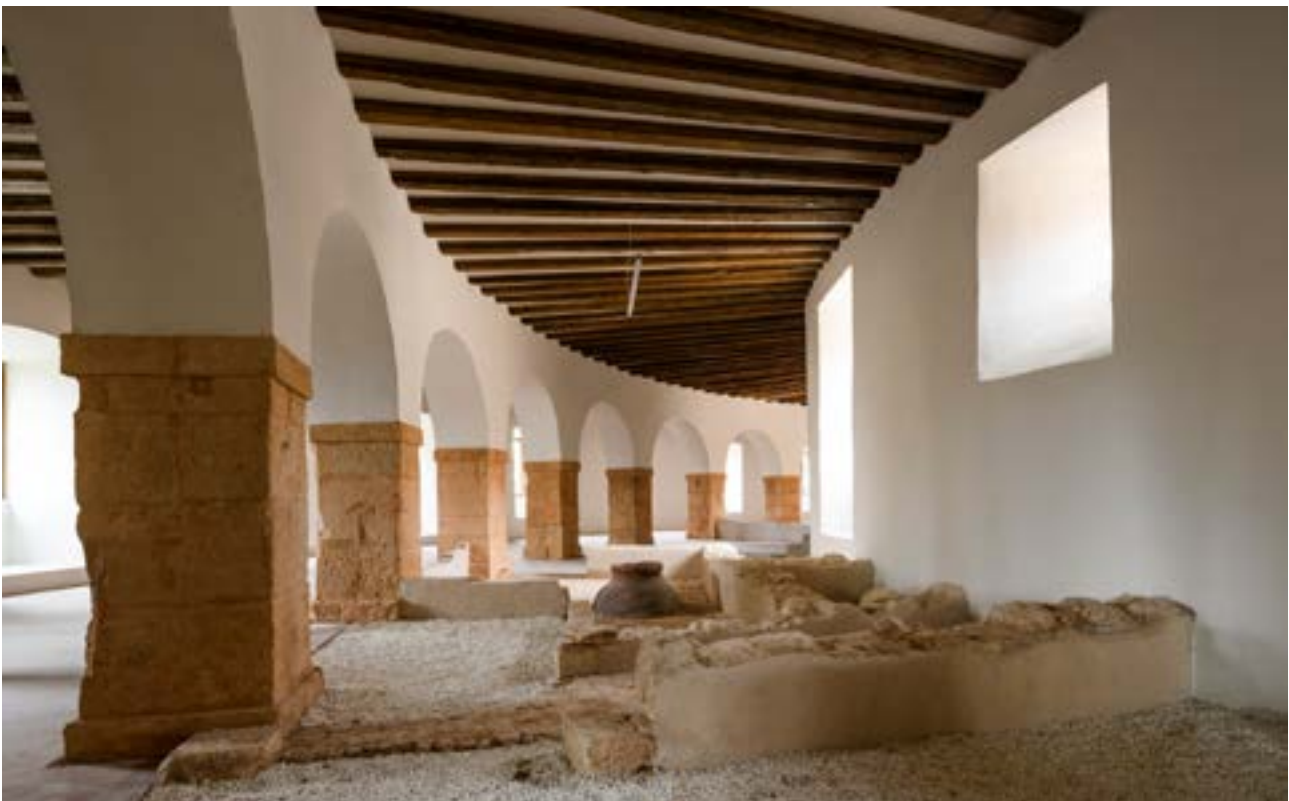
Archaeological remains of old Factory partitions found after the works | Restos arqueológicos de antiguas particiones de la Fábrica encontrados tras las obras | Restos arqueológicos de antigas frações da Fábrica encontrados após as obras (Joaquín Zamora)

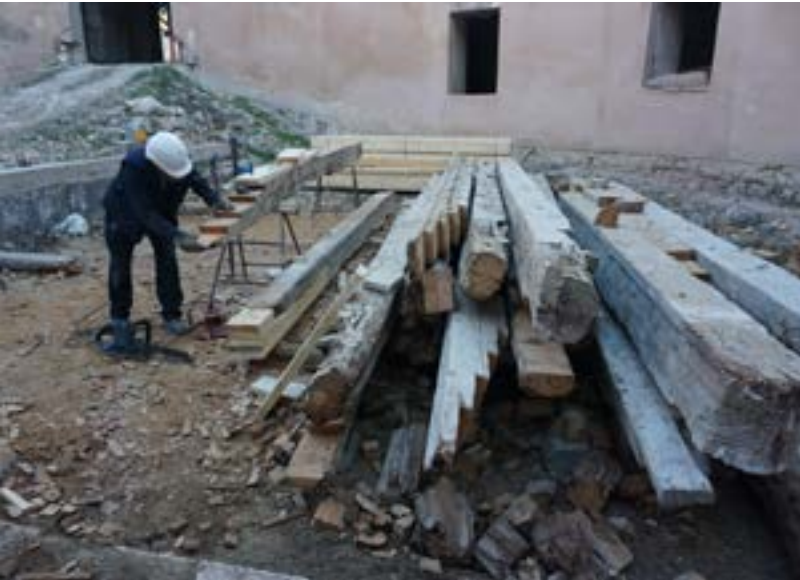
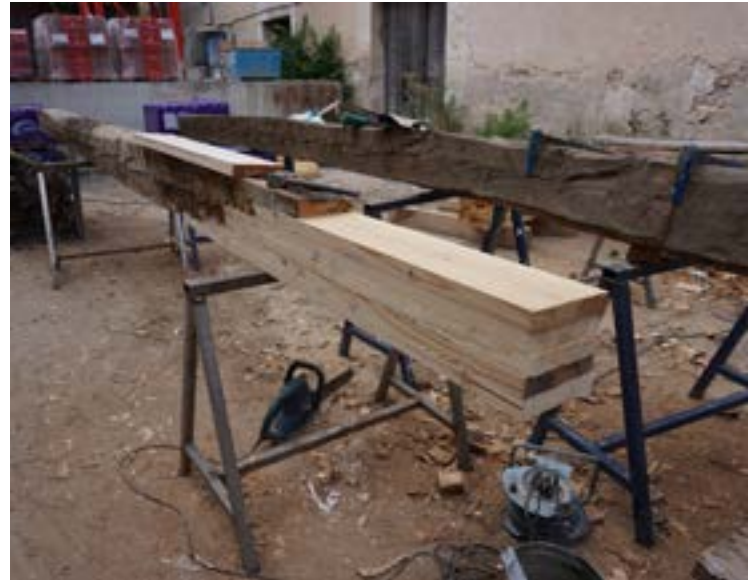
Recovery of the profiles on the deteriorated timber beams | Ejecución de las prótesis en las vigas de madera deterioradas | Execução das próteses nas vigas de madeira deterioradas

for the goal was to preserve as many of the original beams as possible, and to this end an on-site workshop was set up to produce glued wood profiles with a thickness of five centimeters which were used until the missing volumes were filled out.

floor arcade and the pillars of the first floor using stonework. Applying the same criteria as that used for the roof, the original timber structure of the floors was preserved as much as possible, and a detailed study was made of the beams that were in poor condition. Thus, it was possible to work on the beams whose ends had been affected by the action of water and reinforced concrete, for which glued timber profiles were made until the deteriorated section was filled in.

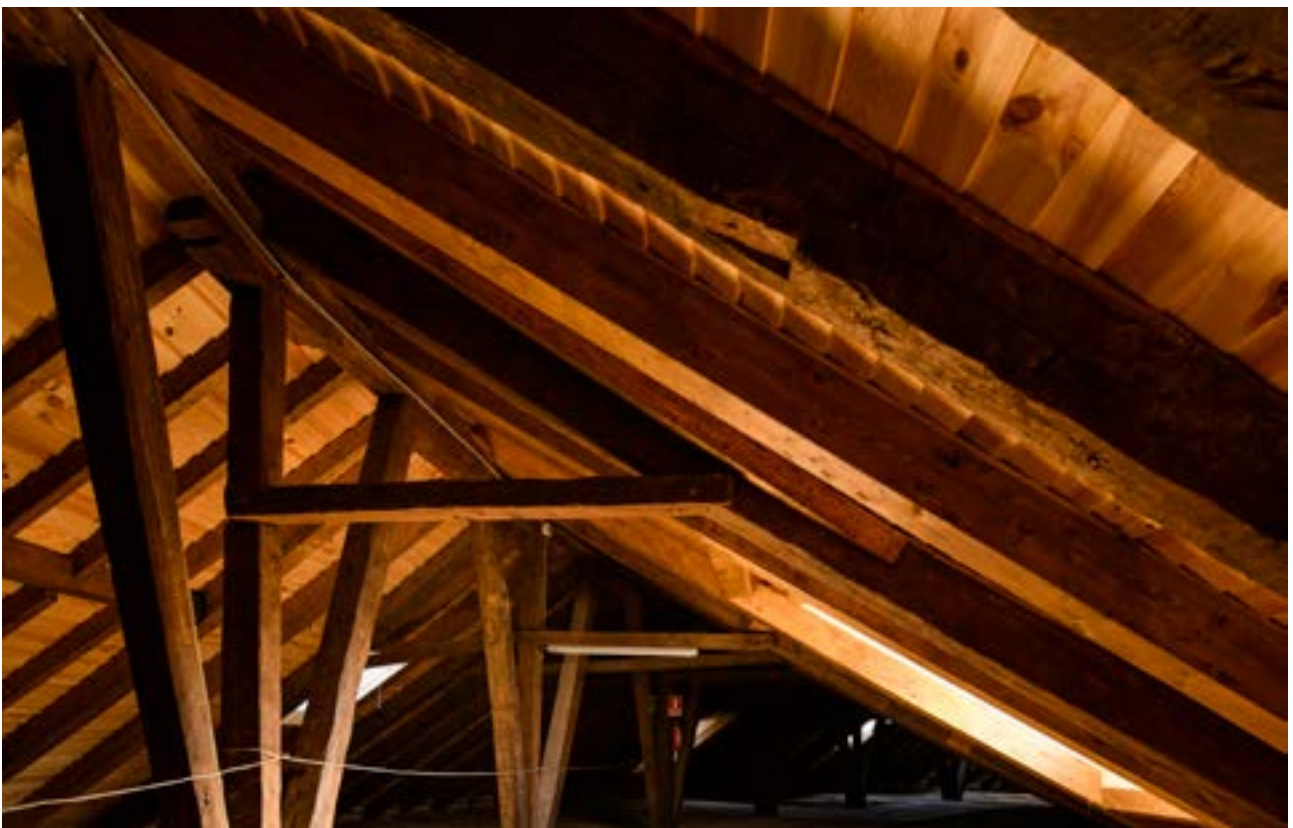
Restored roof structure | Estructura de cubierta restaurada | Estrutura da cobertura restaurada (Joaquín Zamora)

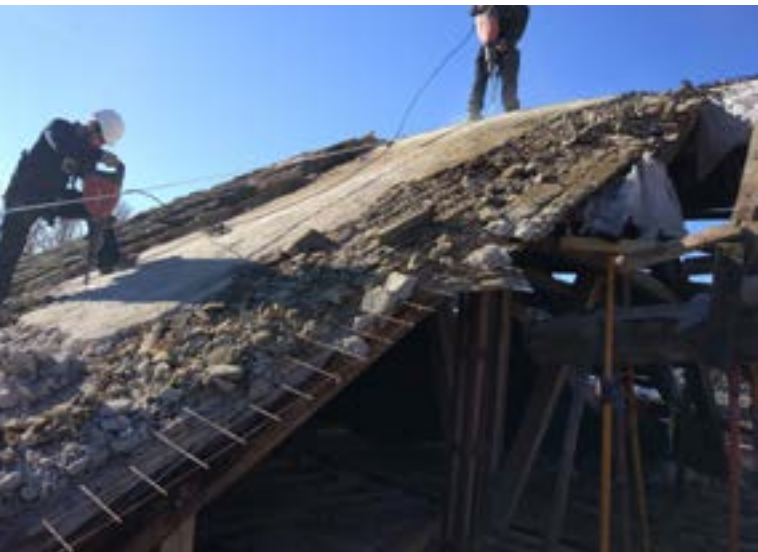
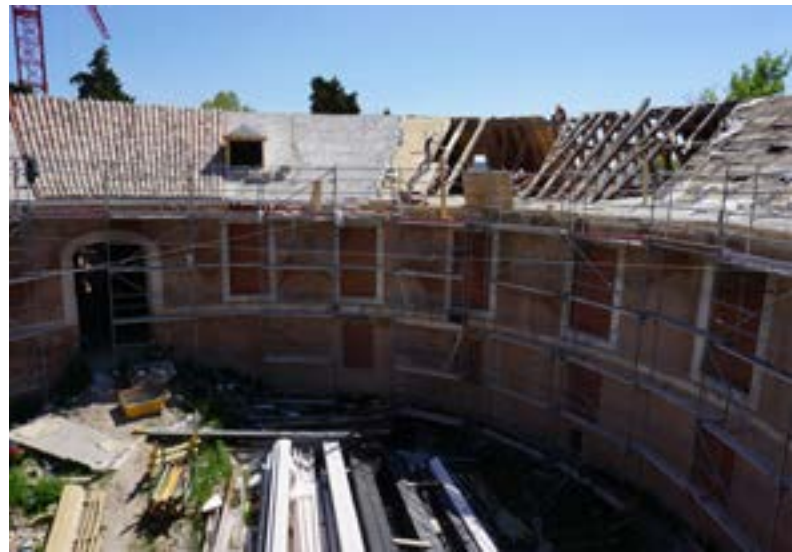
1: Removal of the concrete slab which was presumably added during the works carried out in the 80's 2: Image of the restoration of the Rotonda roof, showing the sequence of the works carried out, from the removal of the concrete slab and the timber remains (right) to the final retiling (left) | 1: Retirada de la losa de hormigón ejecutada presumiblemente durante el transcurso de las obras llevadas a cabo en la década de los años ochenta 2: Imagen de la restauración de la cubierta de la rotonda, donde se aprecia la secuencia de los trabajos realizados, desde la retirada de la losa de hormigón y restos de tabla (derecha) hasta el retejado final (izquierda) | 1: Retirada da laje de betão executada supostamente durante o decorrer das obras efetuadas na década dos anos oitenta 2: Imagem da restauração da cobertura da Rotonda, onde se aprecia a sequência dos trabalhos realizados, desde a retirada da laje de betão e restos de tábuas (direita) até ao retelhado final (esquerda)

The existing roof was a gable roof with ceramic tiles. Due to the previous interventions, the tiles stood on a reinforced concrete slab that generated excessive load on the load-bearing timber structure, as well as the inappropriate stiffening of the whole constructive system. Numerous timber beams had collapsed as a result of the introduction of this system. This led to the complete disappearance of some areas of the roof that let water come in, seriously damaging the interior of the building.

The current restoration, therefore, started with the removal of this rigid concrete slab that did not fit with the much more flexible timber structure and generated a huge load on the latter, and with the removal of a huge perimeter concrete ring that had caused all the rafters to rot. Once this initial work was completed, the elements that were in a bad condition were repaired and consolidated, the timber structure was restored, and the roof was retiling. The original tiles were reused for that purpose and the original timber structure, as well as the traditional joints were preserved as far as possible. This was a particularly delicate work,

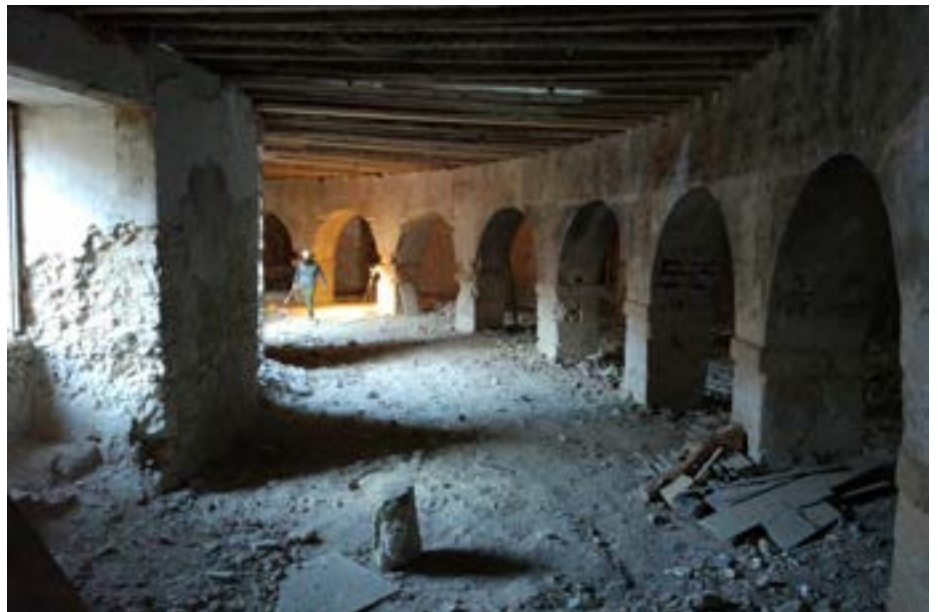
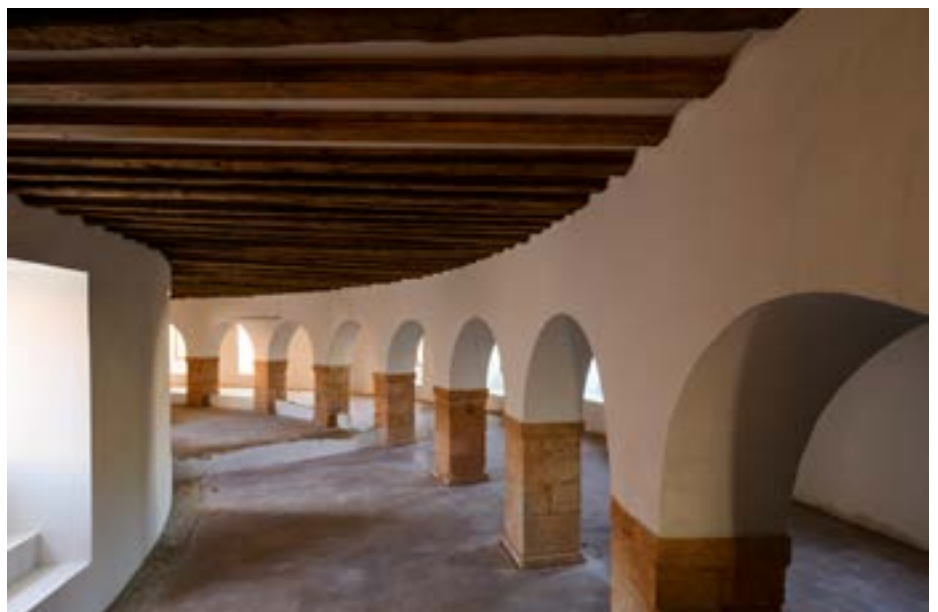
1: Pilasters of the arcades buried under the rubble; state before the second phase 2: Ground floor arcade with its actual scale after restoration works | 1: Pilastras de las arcadas enterradas bajo escombros: estado previo a la segunda fase 2: Arcada de planta baja con su escala real tras las obras de restauración | 1: Pilastras das arcadas enterradas sob os escombros: estado antes da segunda fase 2: Arcadas da planta térrea à escala real após as obras de restauração (Joaquín Zamora)

Once the roofs of the Rotonda building and of the press and dyeing naves were restored, and the progressive deterioration of the ensemble had been contained, the following works, which focused on the ground floors, could be carried out. Large amounts of filling were removed at the lowest floor, which revealed remains of the original structure and partitions of the spaces of the Factory, as well as remains of jars and old stone and ceramic floors. The removal of rubble also allowed the recovery of the actual scale of the arches, whose pilasters were buried under one meter of fillings. The restoration prioritized the use of traditional materials and techniques, and this made it possible to recover the lost ashlar blocks that make up the ground

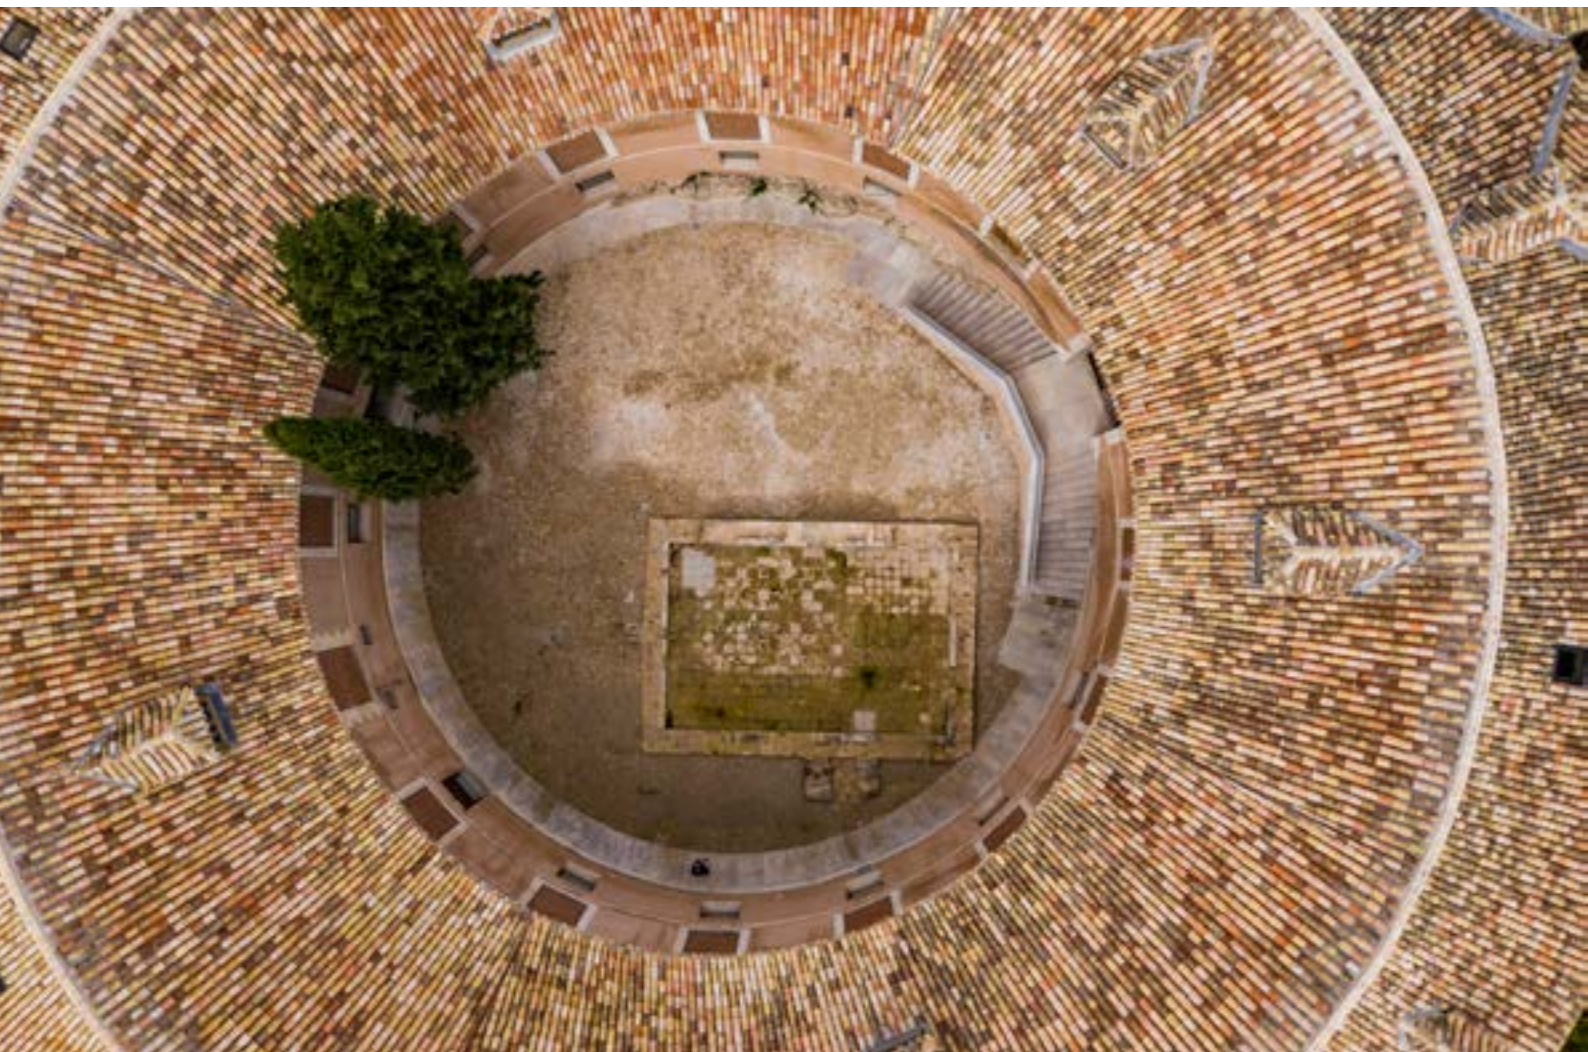
Orthophoto of the Rotonda patio with the restored pool and access staircase | Ortofotografía do pátio da Rotonda com a alberca e a escada de acceso restauradas (Joaquín Zamora)

The intervention on the patio included an archaeological dig, which allowed for the recovery of the old pool and the steps and the handrail connecting the different levels, which had disappeared and only a few remains had survived. It is important to note that water was a necessary element inside the building for the manufacture of clothes, and the interior spouts and water canals were also recovered. In order to avoid moisture, traditional lime and plaster coatings were used, and a ventilated floor system was built that allows the building to breathe and avoids the formation of moisture inside it.
