Restoration of a barraca cottage in the Valencian Albufera

Fernando Vegas
López-Manzanares,
Camilla Mileto

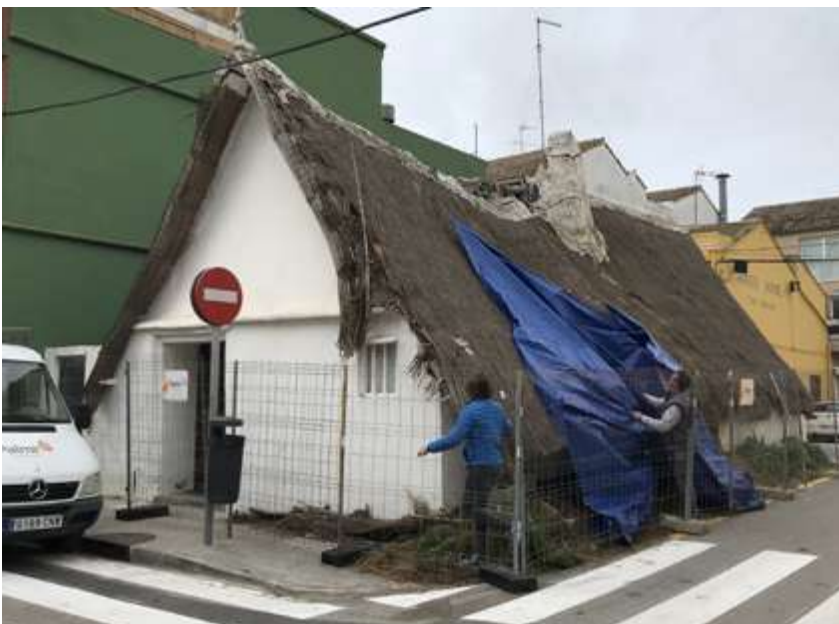
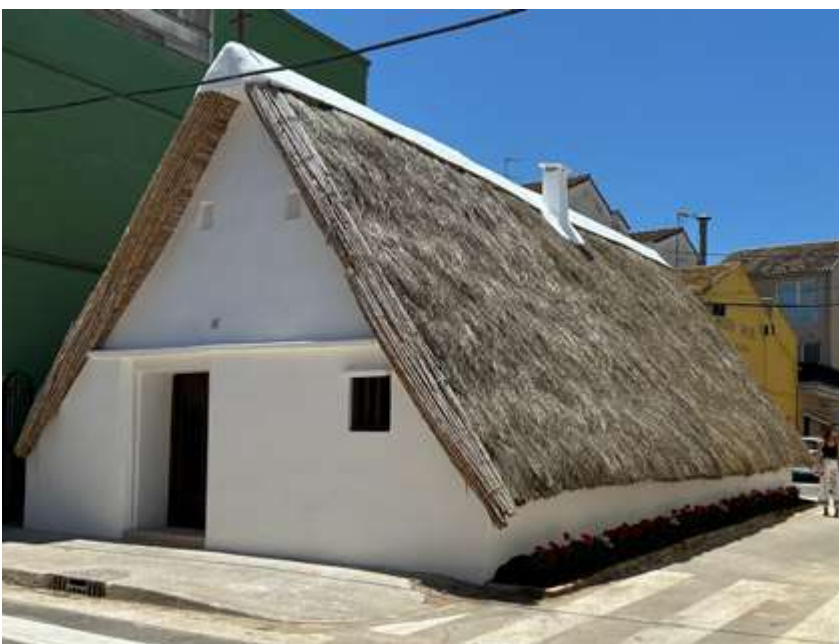
The cottage seen from the east, before and after the restoration | La barraca vista desde el este, antes y después de la intervención | A cabana vista desde o leste, antes e depois da intervenção

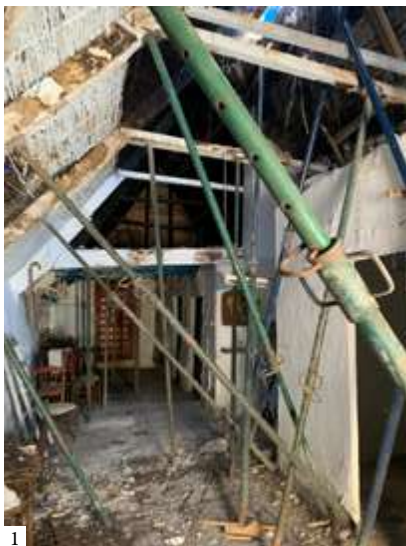
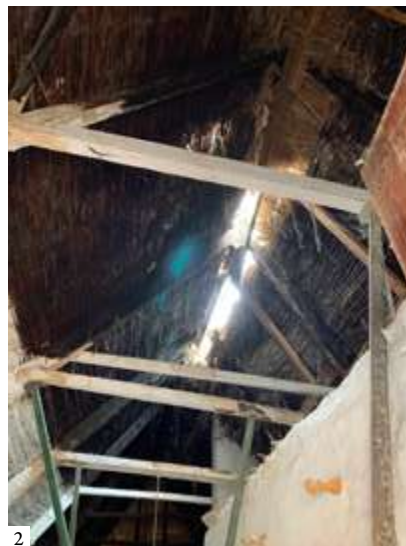
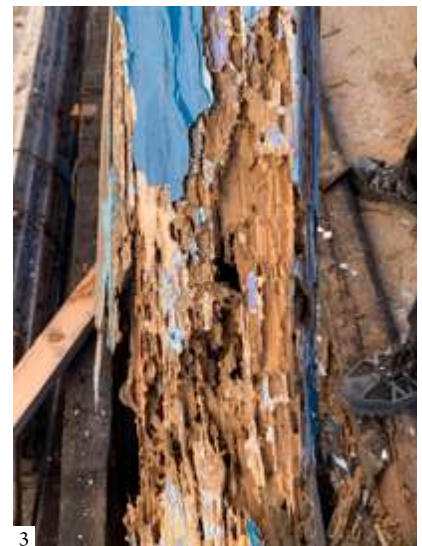
1: Interior of the cottage before restoration 2: Ridge beam of the cottage, displaced due to the lateral walls' collapse under the thrust of the rafters 3: Detail showing the widespread condition of termite-damaged wood | 1: Interior de la barraca antes de la restauración 2: Cumbre de la barraca, abierta por el desplome de los muros laterales bajo el empuje de los pares 3: Detalle del estado generalizado de la madera atacada por termitas | 1: Interior da cabana antes da restauração 2: Cumeeira da cabana, aberta pelo desabamento das paredes laterais sob o empuxo dos pares 3: Detalhe do estado generalizado da madeira atacada por térmitas

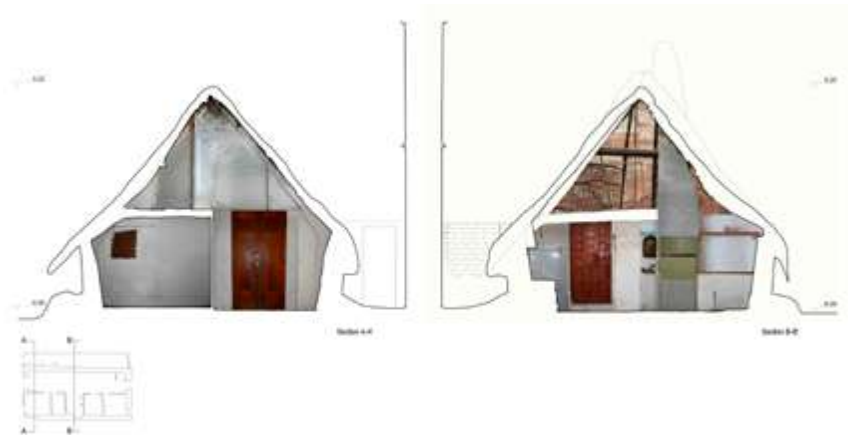
Transverse sections of the cottage with their corresponding internal photoplans, showing the collapse of the lateral walls and the deflection of the roof rafters | Secciones transversales de la barraca con sus respectivos fotoplanos internos, donde se aprecia el desplome de los muros laterales y la flecha de los pares de cubierta | Secções transversais da cabana com os respetivos fotoplanos internos, onde se observa o desabamento das paredes laterais e a flecha dos pares da cobertura

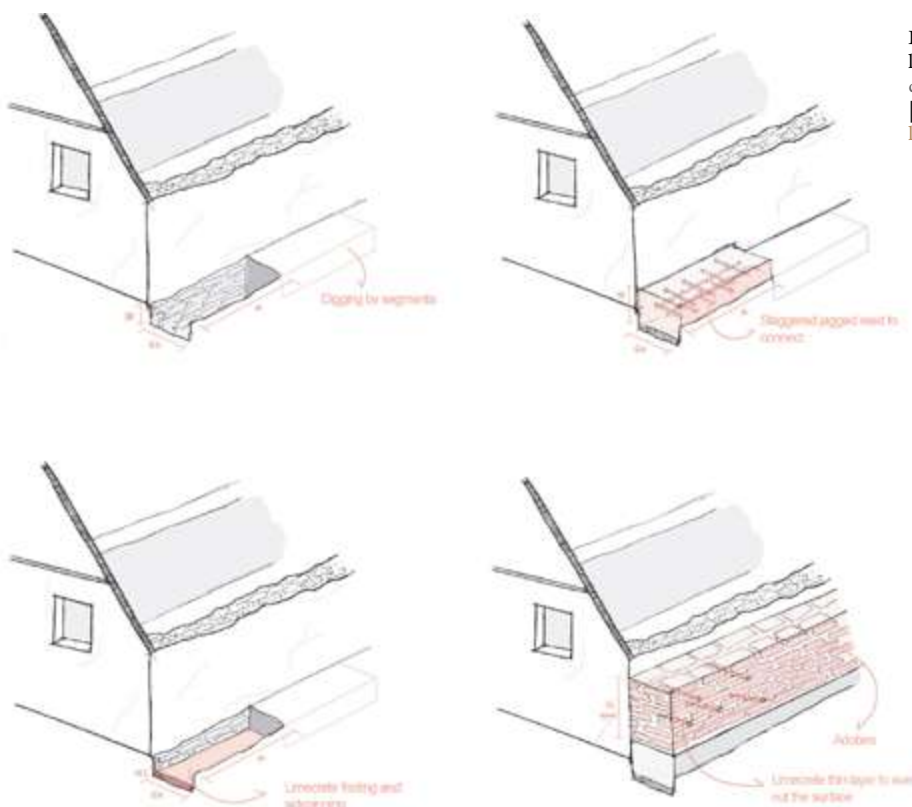
Diagram of the underpinning process for the lateral walls of the cottage | Esquema del proceso de recalce de los muros laterales de la barraca | Esquema do processo de reforço das paredes laterais da cabana (Cristina Ramos)

The first task was to back up the old leaning adobe walls with similar adobe walling on the outer side, underpinned with a continuous footing of limecrete. The two walls were linked with cane notched in the form of a double harpoon, in a staggered pattern at 10 canes/m². The new wall was capped with a wooden top plate fastened with

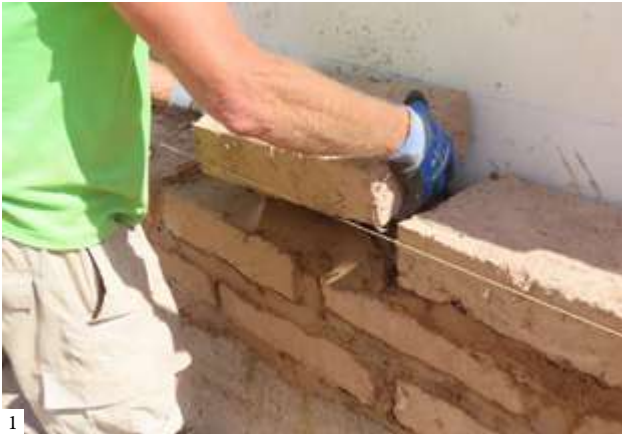
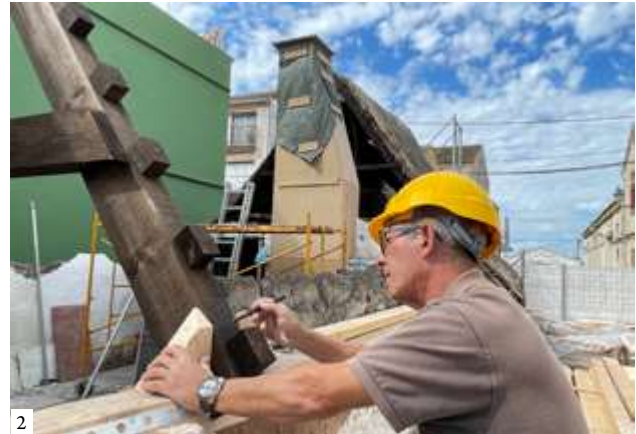
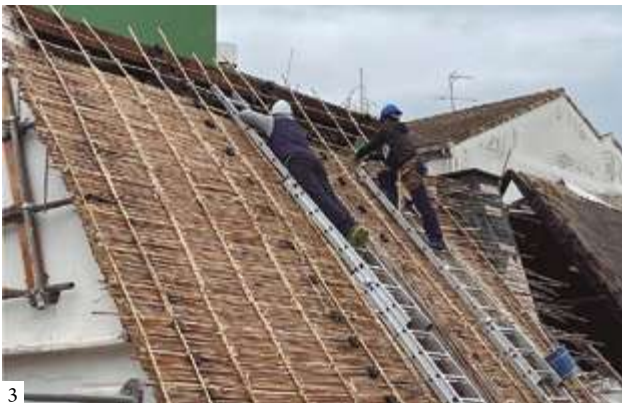
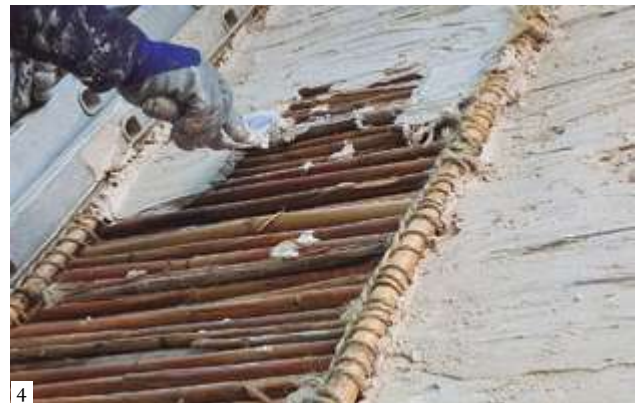
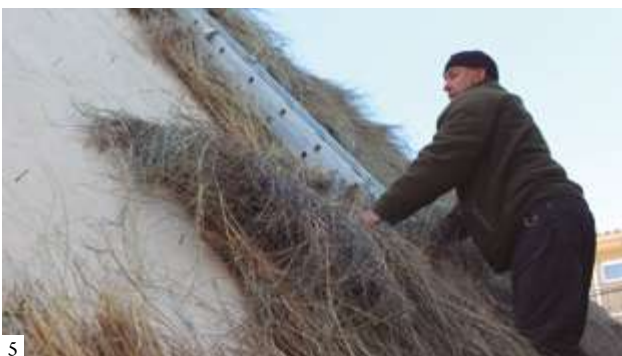
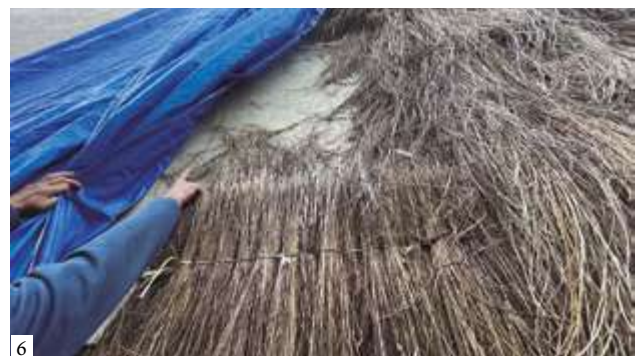
1: Process of exterior lining of the adobe walls—made of clay and rice straw—connected to the existing structure using cane notched in the form of a double harpoon and an earthen mortar enriched with lime 2: Layout of the wooden roof by the carpenter 3: Construction of the reed panel reinforced with canes 4: Application of the gypsum infill over the first reed layer of the roof slopes 5: Thatching process of the roof with bundles of marram grass 6: Detail of the roof thatching with bundles of marram grass | 1: Proceso de trasdosado exterior de los muros de adobe, fabricados con barro y paja de arroz, conectado al existente con cañas melladas en forma de arpón y con mortero de tierra enriquecido con cal 2: Replanteo de la cubierta de madera por el carpintero 3: Construcción del tablero de carrizo reforzado con cañas 4: Aplicación del rehenchido de yeso sobre el primer tablero de carrizo de los faldones de cubierta 5: Proceso de techado de la cubierta con haces de barrón 6: Detalle del techado de la cubierta con haces de barrón | 1: Processo de revestimento exterior das paredes de adobe, fabricadas com barro e palha de arroz, ligadas à estrutura existente com canas fendidas em forma de arpão e argamassa de terra enriquecida com cal 2: Marcação da cobertura de madeira pelo carpinteiro 3: Construção do painel de caniço reforçado com canas 4: Aplicação do enchimento de gesso sobre o primeiro painel de caniço das águas da cobertura 5: Processo de cobertura do telhado com feixes de carriço 6: Detalhe da cobertura do telhado com feixes de carriço (5: Rosaleny)

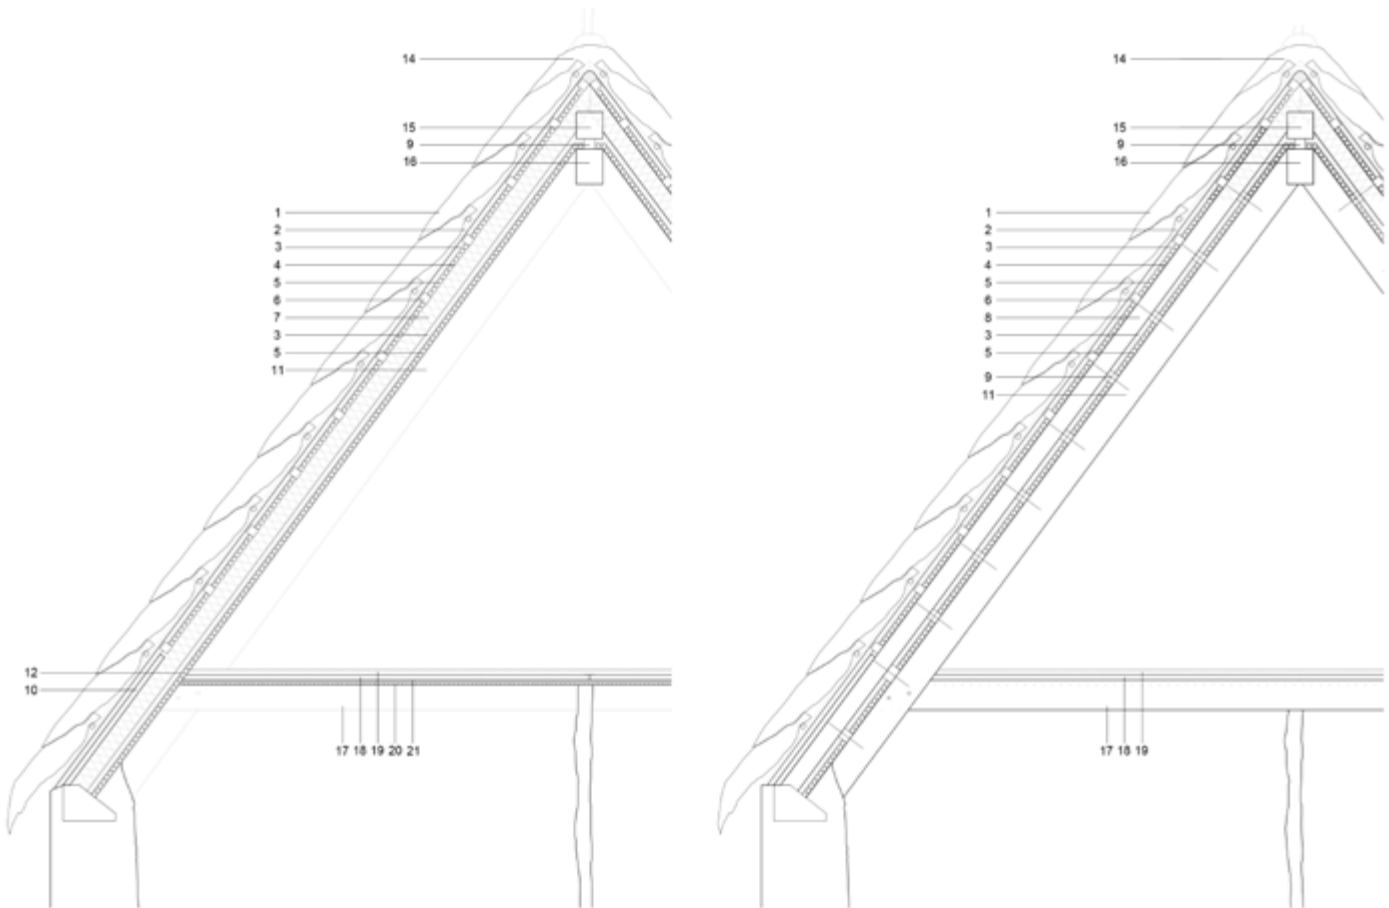
Roof sections with thermal, acoustic, and fire-resistant insulation placed in the space between the rafters and the overlaid rafters, joined together with lag screws through wooden pegs | Secciones de la cubierta con aislamiento térmico, acústico e ignífugo intermedio alojado en el espacio entre los pares y los sobrepares, unidos entre sí con tirafondos a través de tarugos de madera | Seções da cobertura com isolamento térmico, acústico e ignífugo colocado no espaço entre os pares e os sobrepares, unidos entre si com parafusos através de cavilhas de madeira

To comply with fire safety regulations, the rafters were reinforced using wooden pegs and overlaid rafters, interlinked with lag screws. The space between the main and overlaid rafters was filled with cane, 3 cm of gypsum plaster, a damp-proof membrane, and a 10 cm layer of natural cork. Over this, open-jointed planks were fitted with screws, more gypsum-plaster filling was applied, and the roof was thatched traditionally with bundles of the marram grass harvested previously. Doubling up the structure in this concealed manner, along with the intermediate layers of cork and plaster (natural materials with thermal, acoustic, and flame-retardant properties), ensures that any fire

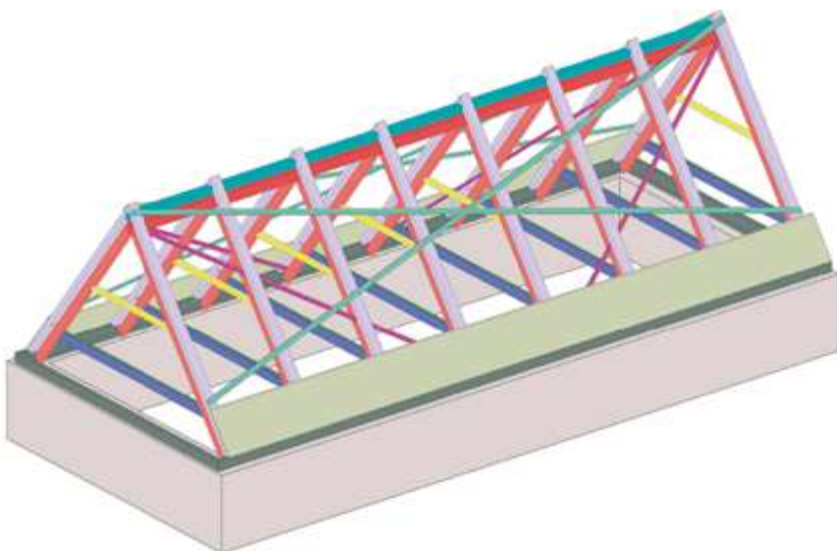
Axonometric diagram of the new double roof structure of the cottage | Esquema axonométrico de la nueva estructura doble de la cubierta de la barraca | Esquema axonométrico da nova estrutura dupla da cobertura da cabana

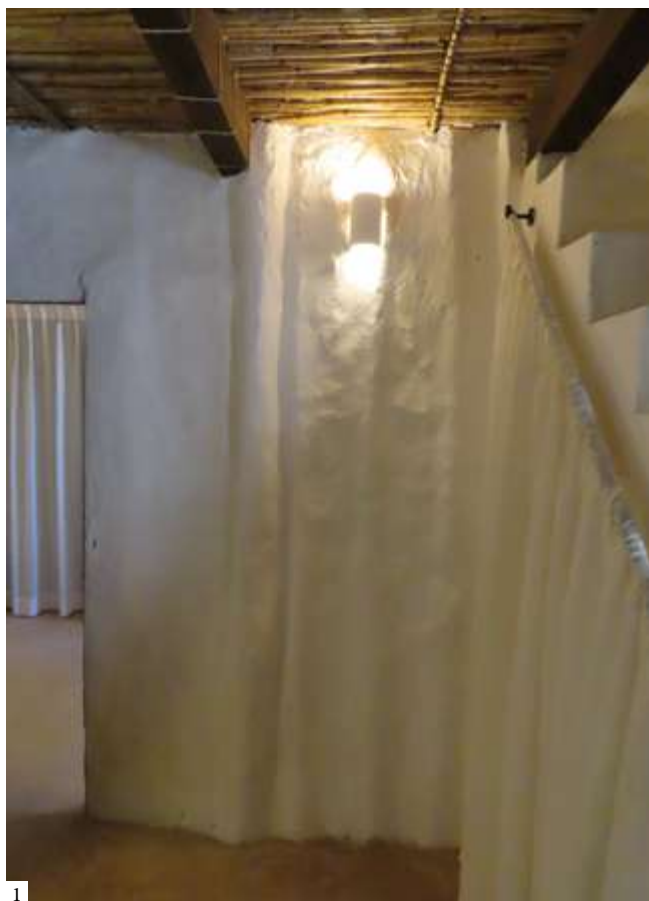
1

1: Detail of the restored reed partition wall, plastered with clay and whitewashed with lime, dating from the 18th century 2: Interior of the cottage after restoration | 1: Detalle de la tabiquería restaurada de encañizado enlucida de barro y encalada de cal que data del siglo XVIII 2: Interior de la barraca después de la restauración | 1: Detalhe da divisória restaurada de caniço, rebocada com barro e caiada com cal, datada do século XVIII 2: Interior da cabana depois da restauração

The project was completed with the restoration of the wattle-and-daub partitions and interior joinery, both eighteenth century, along with the flooring, executed on the ground floor with earth and lime, burnished and waxed, and in the loft with waxed sanded gypsum plaster. A complete toilet was installed along with a catering kitchen fitted with professional appliances, fridges and hobs, taking advantage of the chimney and integrated unobtrusively into the cottage interior. The wiring for lighting, with wall lamps made of plaster, LED lights on the tie beams for ambient lighting, and spot lamps suspended from the ceiling, was run discreetly behind the cane.
