State of Conservation of Traditional Asturian Cideries: Living Heritage at Risk

Estado de conservación de los llagares tradicionales asturianos: Un patrimonio vivo y en riesgo

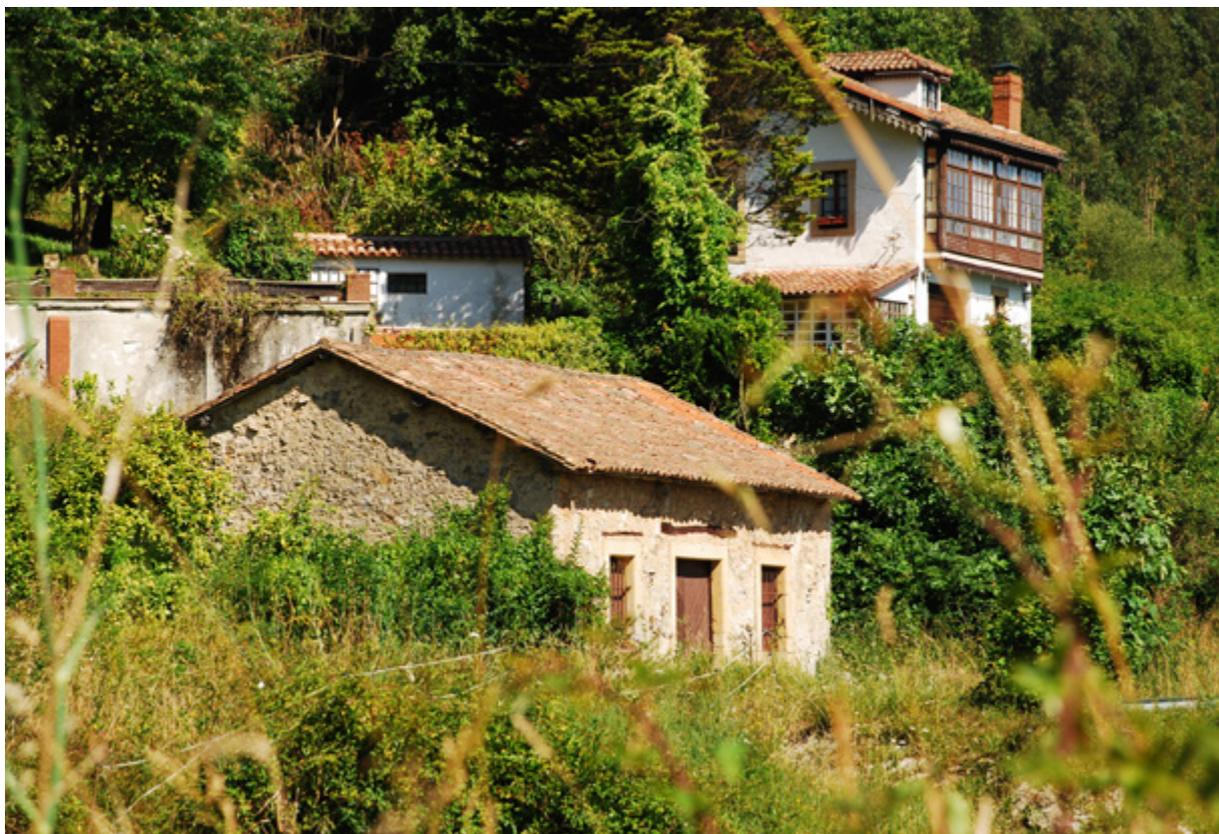
Figura 2: *Llares* arquetípico construido contra el terreno y situado junto a una vía de comunicación. Construido en piedra y madera, su fachada principal presenta la composición más común en los *llagares* tradicionales: portalón central de madera y dos ventanas simétricas a los lados con contraventanas que se abren desde y hacia el interior.

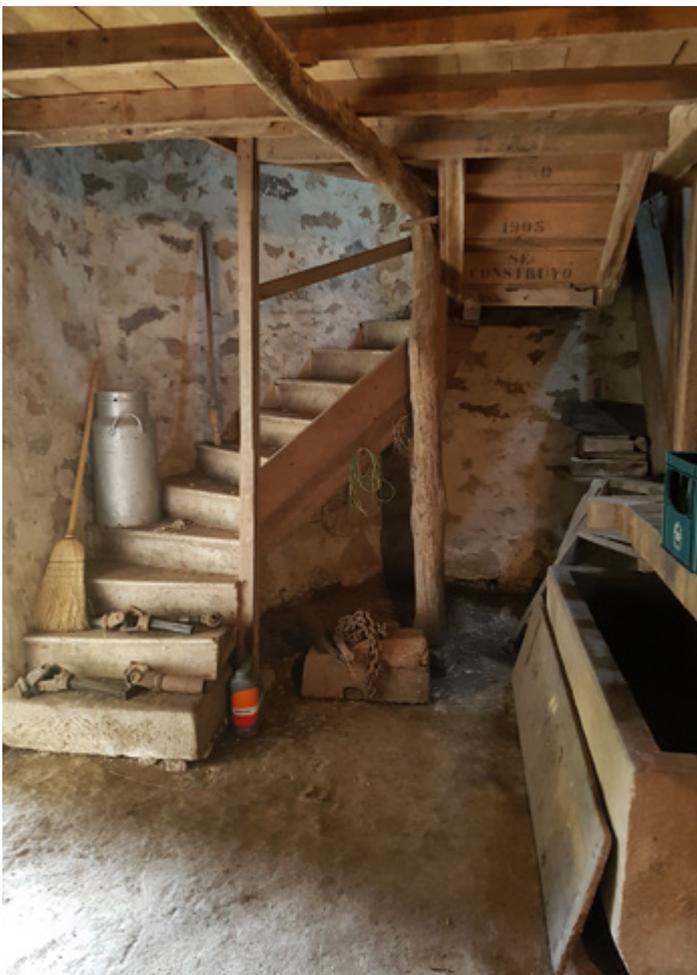
Figura 3: En la inscripción puede leerse "Año 1905 se construyó".

El *llagar* de Tano, ubicado en Tuero, en el concejo de Villaviciosa, recibe su nombre de su propietario. Es uno de los *llagares* de mayor calidad arquitectónica y espacial –tanto su interior como su exterior– de los que fueron visitados. Se trata de un edificio de gran tamaño y gruesos muros de mampostería. Data de 1905, como puede leerse en una inscripción en las escaleras que suben al piso alto del *llagar* (Fig.3).

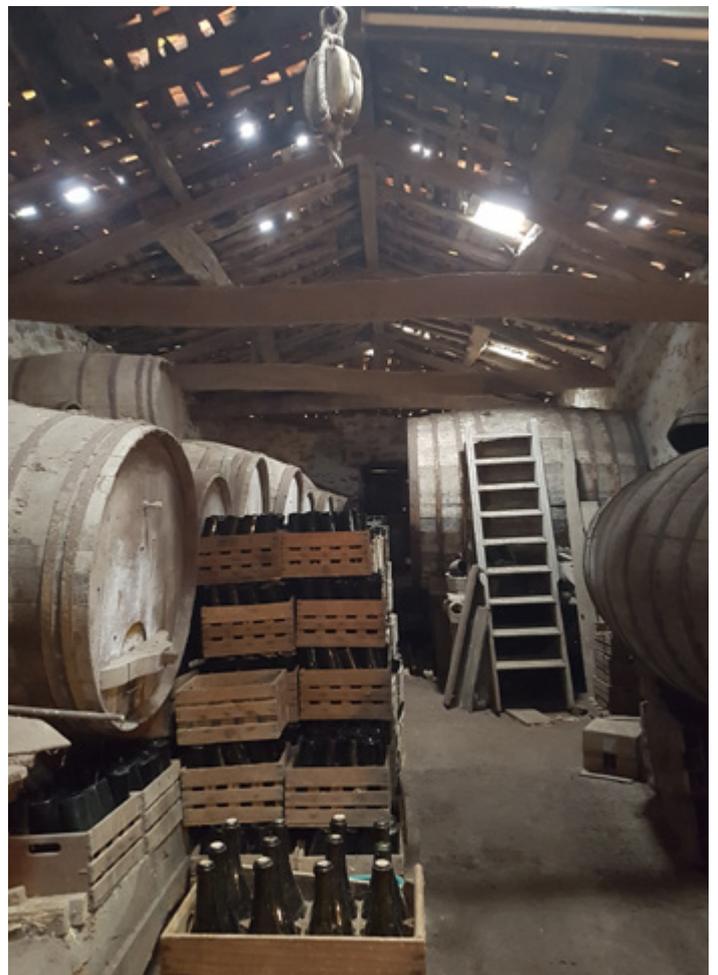
Figura 5: Interior del *llagar* de Tano, en el que se observa numerosa tonelería y cajas de madera repletas de botellas de sidra. La cubierta es de tipo a teja vana y el pavimento es de tierra apisonada. Los recios muros de piedra están ligeramente enfoscados en la cara interior.

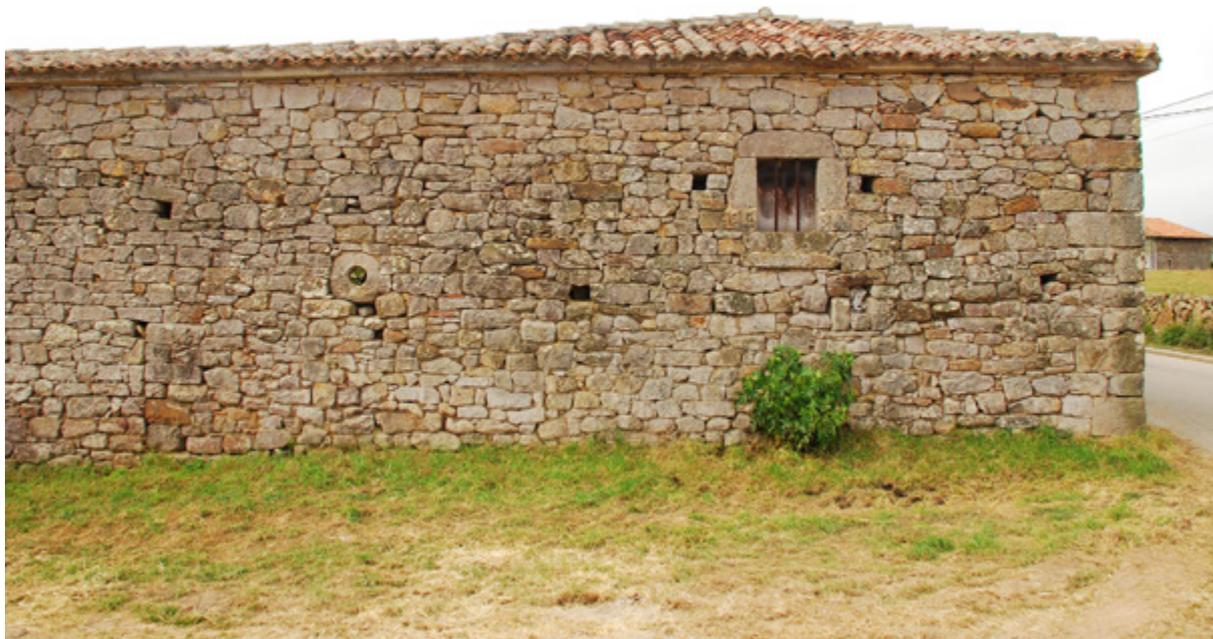
Figura 4: *Llagar* de Tano, cuyos paramentos verticales están contruidos con mampostería irregular (posiblemente reaprovechada) y con sillares en las cadenas esquineras y en los cercos de los huecos.

El *llagar* de Tano se encuentra, a pesar del desuso, en buen estado de conservación, gracias a que fue construido con materiales perdurables (Fig. 4). De esta manera, mantiene inalterados numerosos invariantes constructivos del *llagar* tradicional². La construcción conserva en su interior, en buen estado, una gran *prensa de sobigañu* (tipo de prensa en la que las vigas ejercen presión sobre la manzana en forma de tijera), dos *mayadoras* (trituradoras), mucha tonelería, un *chigre*, múltiples cajas de madera, botellas antiguas e incluso corchos antiguos que no han sido corchados, entre otros elementos (Fig.5). Es un espacio con gran valor documental. Sería conveniente que se trabaje para que la falta de uso y el paso de los años no deterioren de manera irreversible este *llagar*, lo que supondría la destrucción de uno de los mejores *llagares* tradicionales asturianos que se han conservado.

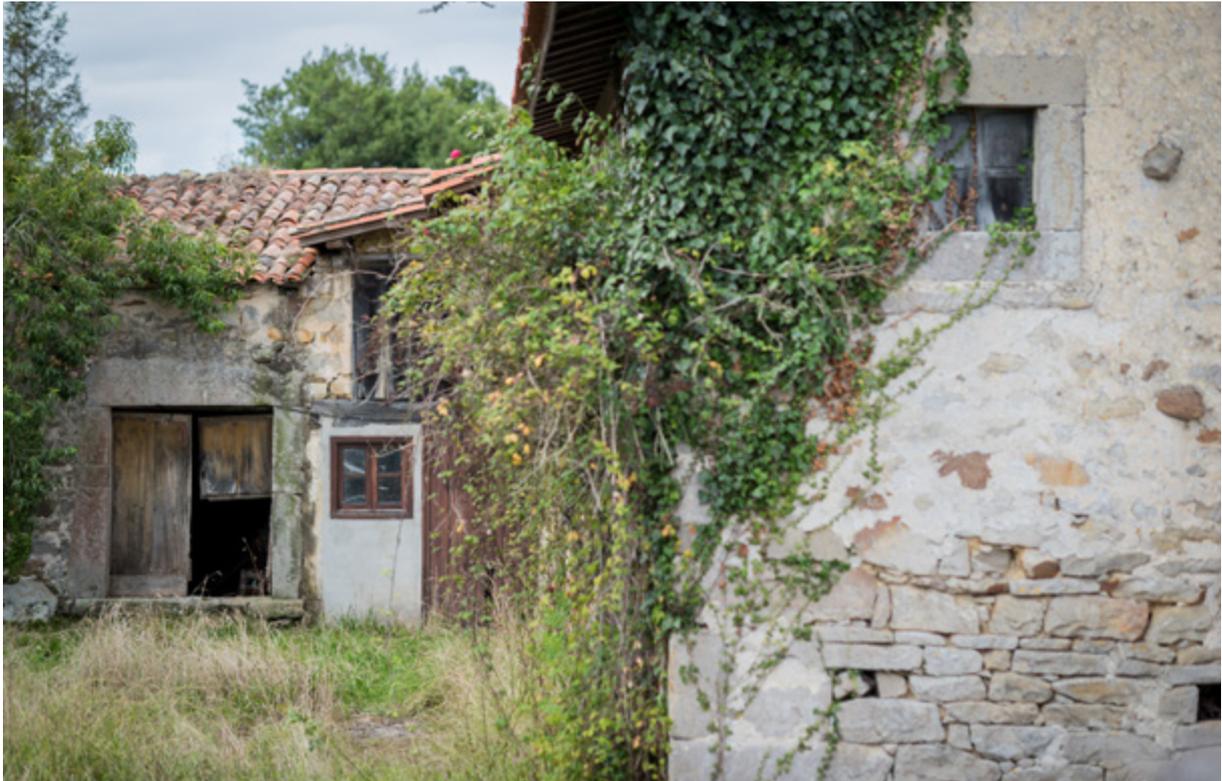
Figura 6: Portalón principal del *llagar* al fondo y vivienda cubierta de vegetación en primer plano (Ana María Suárez-Anta)

Este *llagar* es una joya de la arquitectura tradicional de la sidra asturiana. Se trata de uno de los *llagares* con mayor valor patrimonial y arquitectónico de cuantos han podido documentarse, pues a pesar de encontrarse dañado por el desuso y por décadas de abandono, se encuentra “congelado” en el tiempo. El *llagar* representa un buen ejemplo de la destrucción a la que están abocados estos edificios del patrimonio tradicional sidrero si no son protegidos. Durante la fase de documentación se hicieron varias visitas a esta construcción, que permitieron confirmar el acelerado proceso de destrucción al que se ha visto sometido. Ejemplo de ello es la desaparición, en el transcurso de un único año, del portalón de acceso (Fig. 6, 7 y 8).

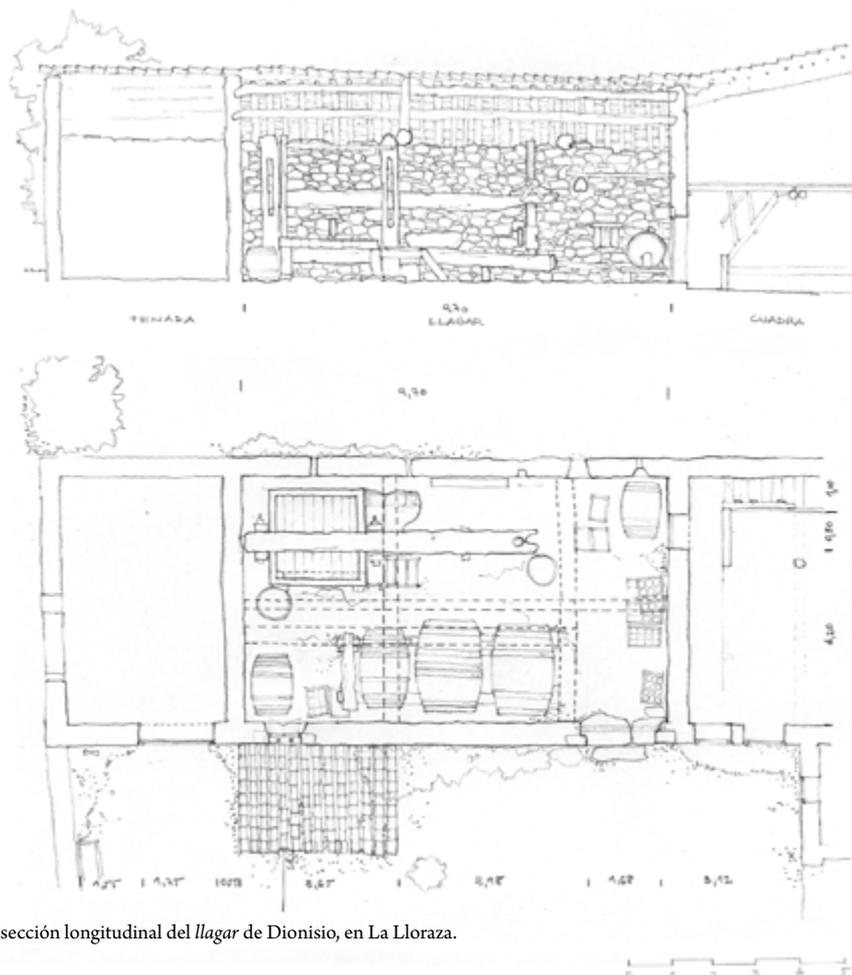
Figura 7: Planta y sección longitudinal del *llagar* de Dionisio, en La Lloraza.

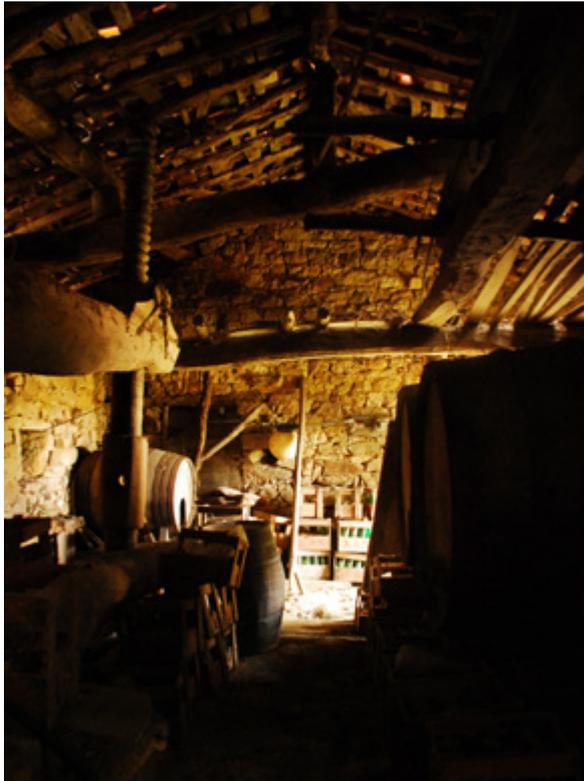
Figura 9: Interior del *llagar* de Dionisio en La Lloraza, en el que se aprecia la gran *prensa de sobigañu*, varios toneles y cajas. El contraste de esta imagen permite percibir la situación lumínica real del interior de un *llagar*, donde existe gran penumbra. El portalón de acceso permite la regulación de la luz entrante (Xavier Espinós).

sidrera. La estructura cuenta con una cubierta a teja vana, pavimento de tierra apisonada, un gran portalón de acceso, pequeños huecos que permiten el paso regulado de la luz y facilitan la ventilación, etc. En definitiva, se trata de un ejemplo magnífico de *llagar* tradicional asturiano, con su iluminación característica y la baja temperatura que se consigue gracias a la protección que ofrecen sus gruesos muros de piedra (Fig. 9).

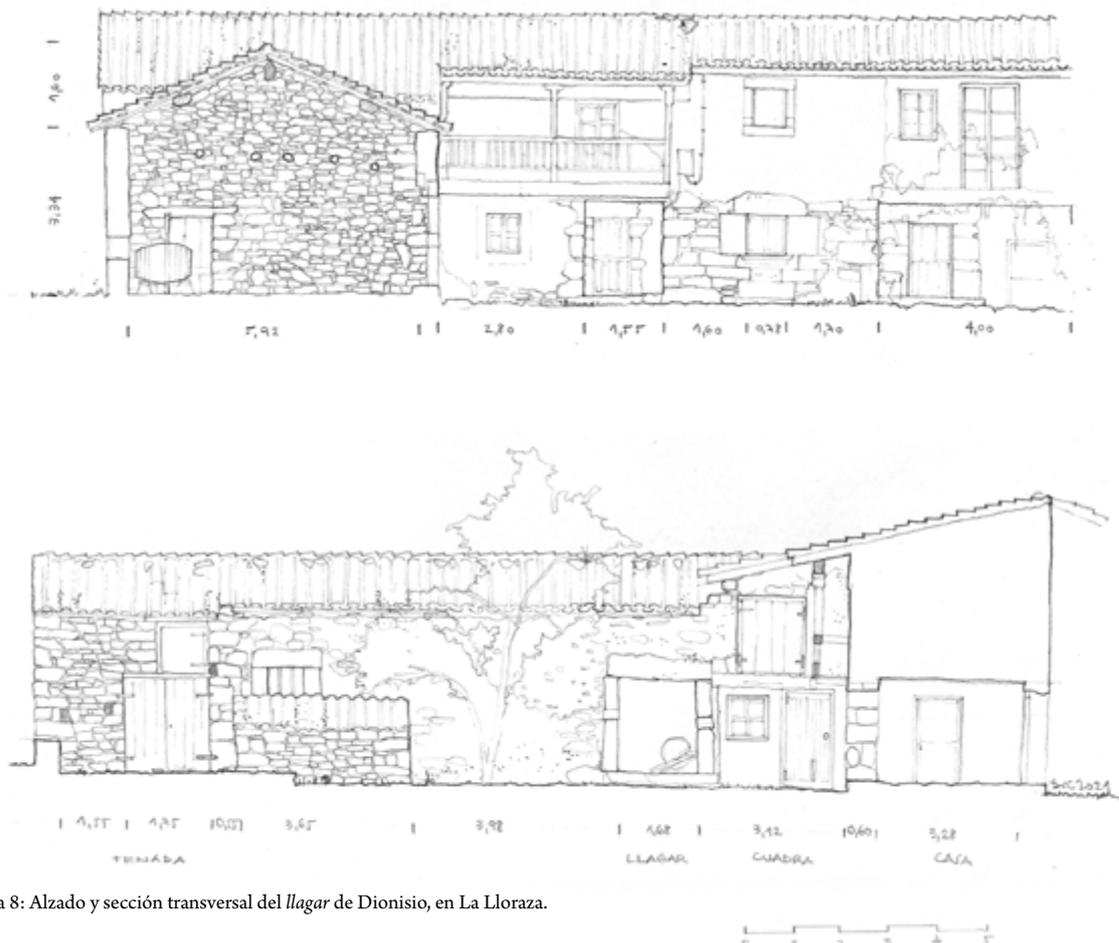
Figura 8: Alzado y sección transversal del *llagar* de Dionisio, en La Lloraza.

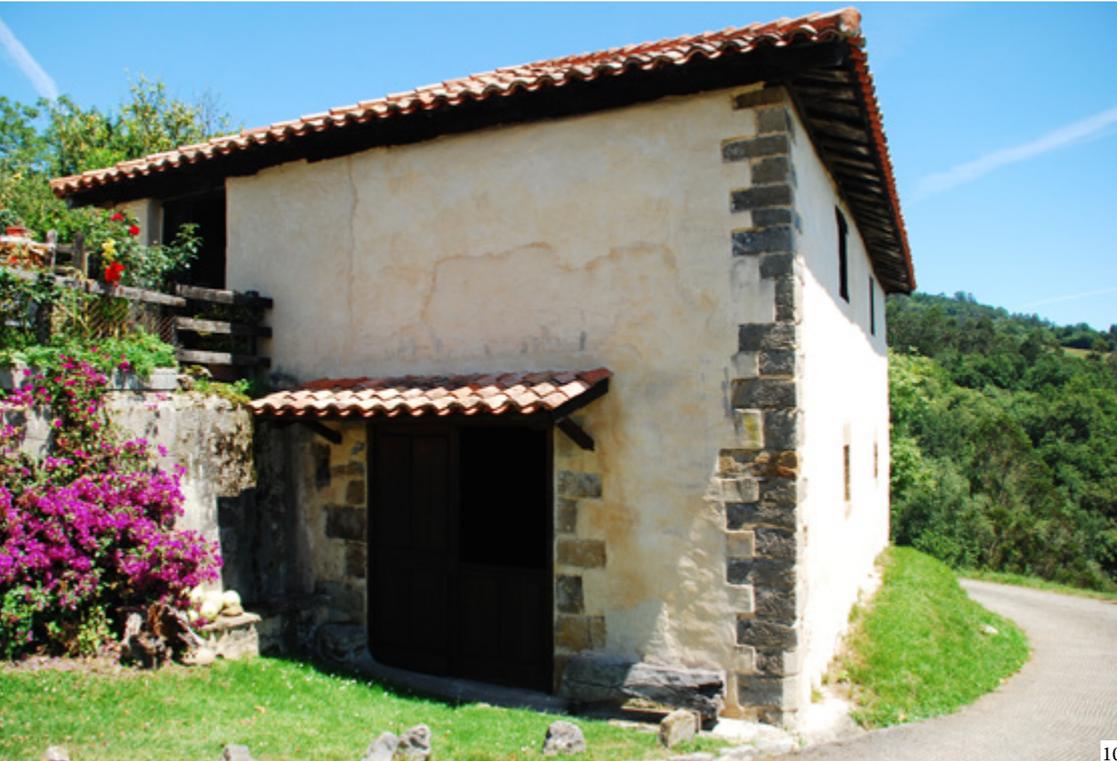
10

Figura 10: Vista exterior del *llagar* de Sendín, en Cabranes.

El *llagar* de Sendín es el que presenta el mejor estado de conservación de entre todos los *llagares* documentados durante el trabajo de campo, gracias a que mantiene su uso como *llagar* y además conserva numerosos bienes muebles sidreros en su interior. El uso continuado es garante de un buen estado de conservación (Fig. 10). Su nivel de protección integral, definido en el correspondiente catálogo de protección del Concejo de Cabranes, asegura un buen estado de conservación, ya que cualquier intervención realizada sobre el inmueble debe de atenerse a un régimen de obras establecido.

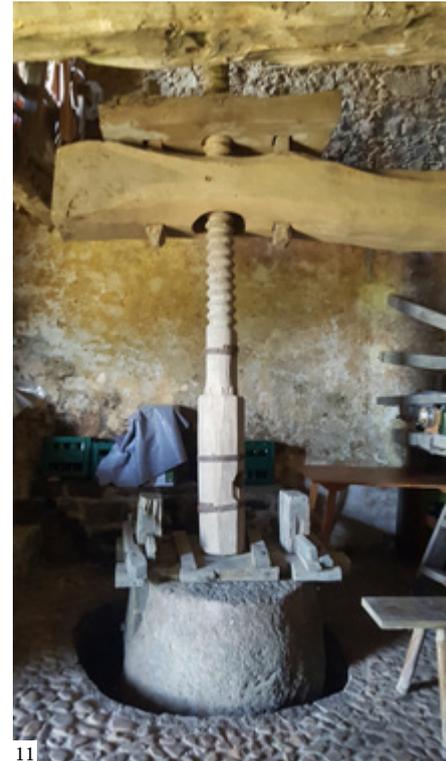
11

Figura 11: Detalle del encuentro de la pesa de la prensa con el terreno en el *llagar* de Sendín. El nuevo pavimento ha sido construido con cantos rodados.

Entre las intervenciones llevadas a cabo en este *llagar* destaca el nuevo pavimento de cantos rodados (Fig. 11), situado sobre el pavimento original de tierra apisonada. Se trata de un suelo realizado con materiales tradicionales, que tiene también capacidad drenante, y que, si bien no es el que habitualmente se encuentra en un *llagar* arquetípico, actualiza el suelo histórico a la vez que respeta sus características funcionales, ya que facilita el drenaje del agua y de la sidra acumulada hacia el terreno de manera natural. Es una solución útil para prevenir humedades que además, en ningún caso afecta de manera negativa a los muros, como ocurre con los pavimentos no drenantes de hormigón.
