## *The Restoration of New Gournā: Safeguarding the Legacy of Hassan Fathy*

Heidi Shalaby,  
Haby Hosney  
Mostafa Ahmed

### Safeguarding Hassan Fathy's Architectural Legacy in the New Gourna Project

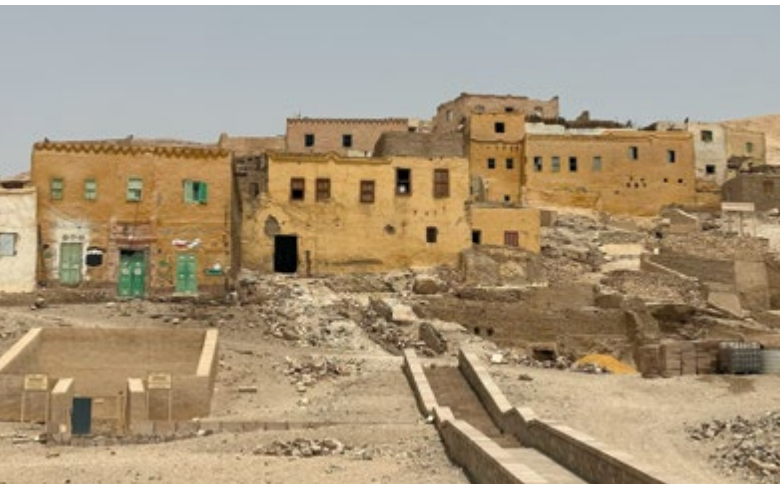
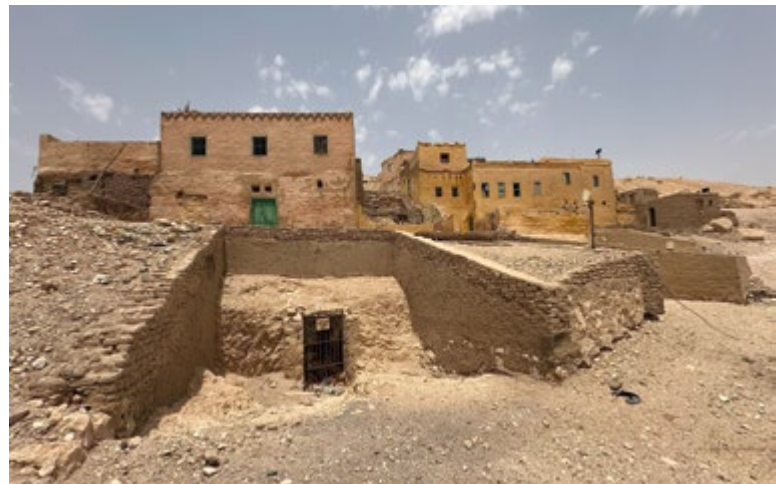
Figure 1: Old Gurna, located above the tombs of Thebes | La Vieja Gurna, situada sobre las tumbas de Tebas | A antiga Gurna, situada acima dos túmulos de Tebas

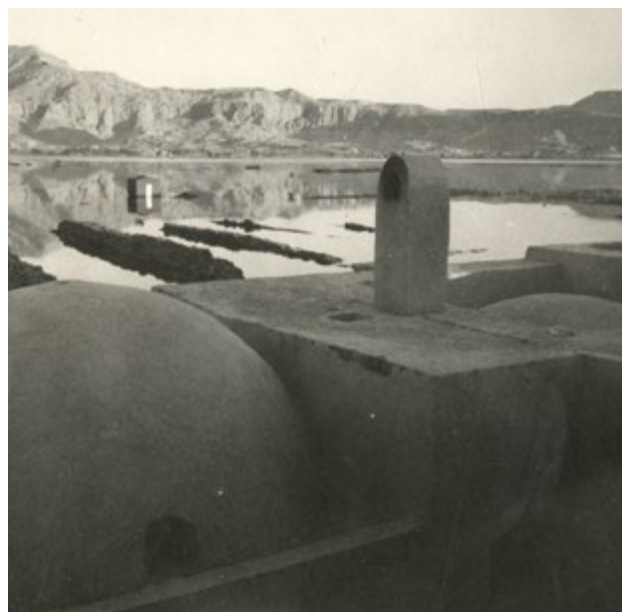
Figure 4: The village uninhabited and flooded in its early years | El pueblo deshabitado e inundado en los primeros años | A aldeia desabitada e inundada nos seus primeiros anos (AUC Rare Books Library, Hassan Fathy Collection)

- Lack of use and flooding: The village remained largely uninhabited for nearly twenty years, as the villagers were reluctant to move out of Old Gourna. It was also flooded several times by the Nile (Fig. 4).
- Lack of awareness of the advantages of buildings erected with natural materials in adapting to Luxor's climate, an issue that modern structures with thin walls fail to address (Fig. 5).

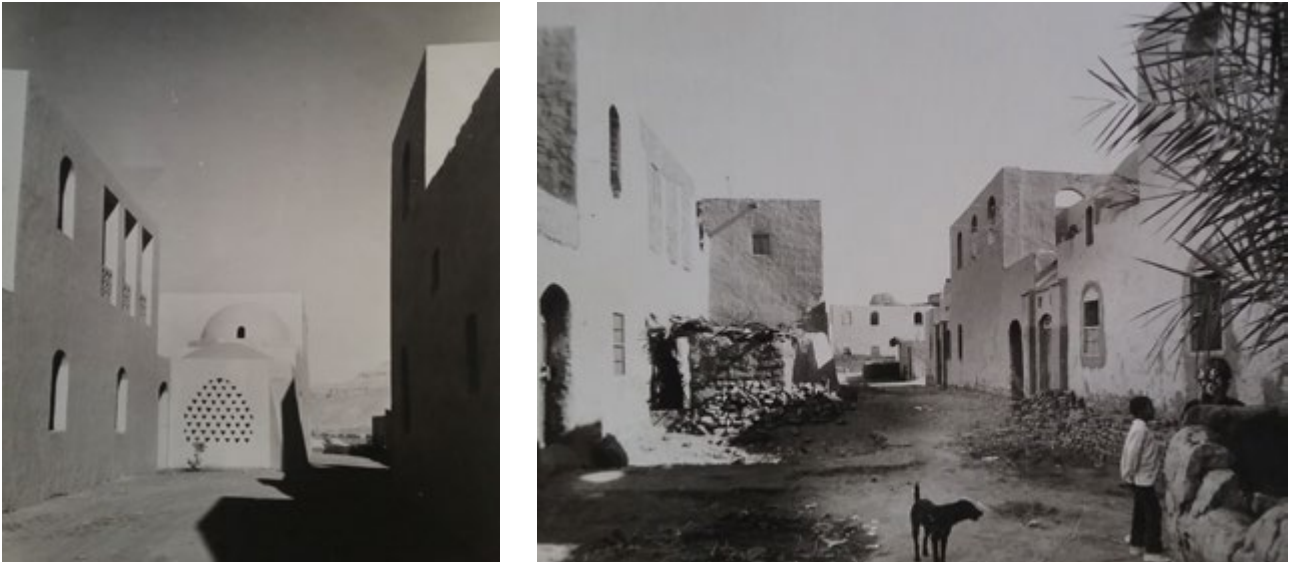
Figure 5: Before and after vandalism and misuse of buildings in New Gourna | Los edificios de Nueva Gourna antes y después del vandalismo y el uso indebido | Antes e depois do vandalismo e da má utilização dos edifícios em Nova Gourna

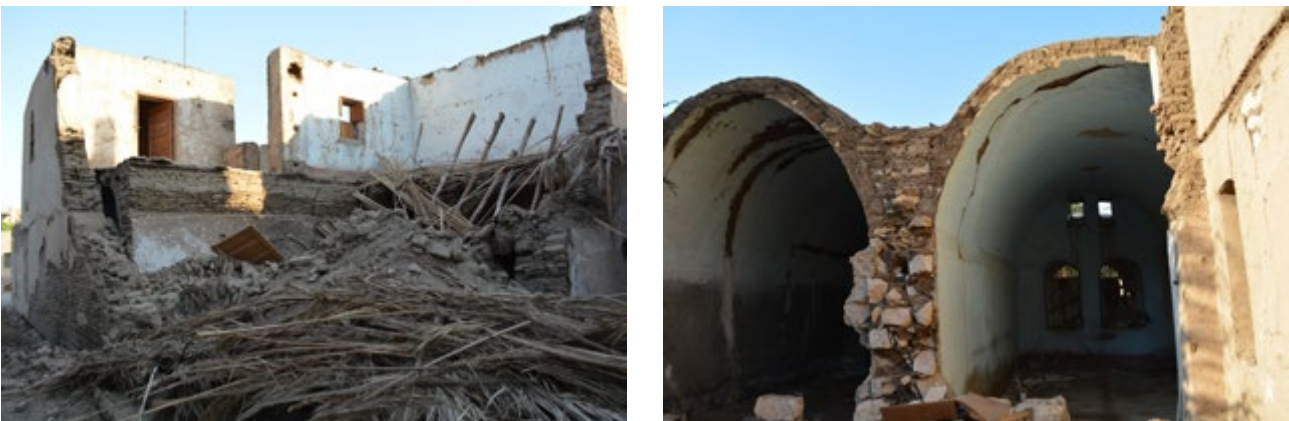
Figure 6: Deterioration and collapse of New Gourna buildings | Deterioro y derrumbe de los edificios de Nueva Gourna | Deterioração e colapso dos edifícios de Nova Gourna

- Aging of natural building materials and their diminished resistance over time (Fig. 6).
- The lack of a regular maintenance plan for the buildings has resulted in damage, structural collapse, and the loss of some original structures (Fig. 7).

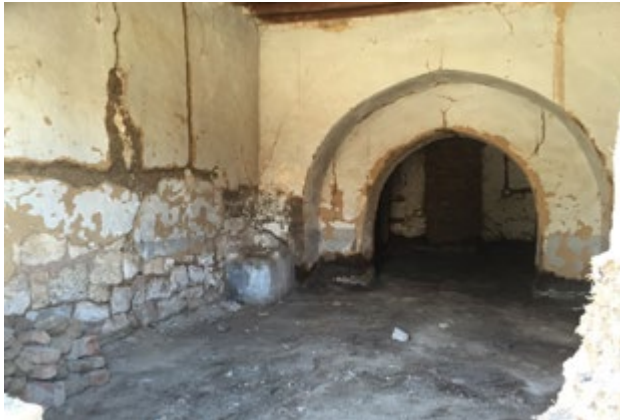
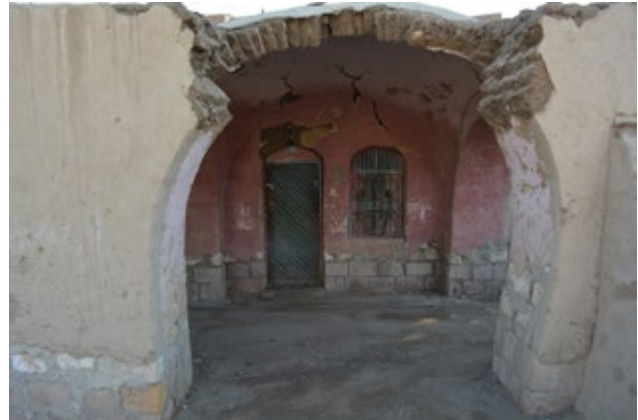
Figure 7: Lack of regular maintenance of New Gourna buildings | Falta de mantenimiento periódico de los edificios de Nueva Gourna | Falta de manutenção regular dos edifícios de Nova Gourna

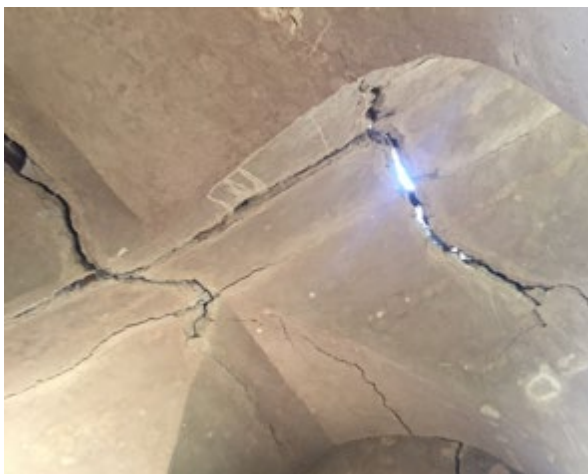
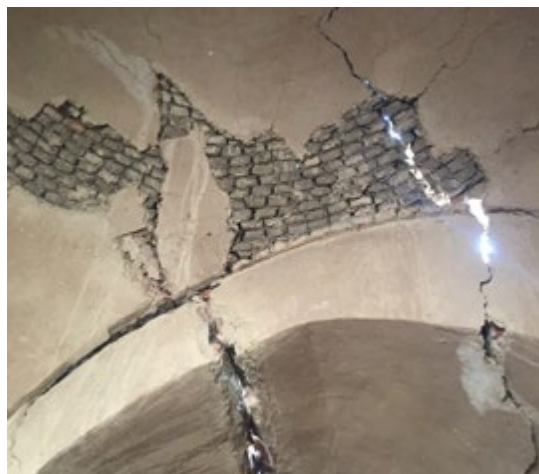
Figure 8: Cracked ceilings | Techos agrietados | Tetos com fissuras

- A lack of rapid intervention in addressing visible issues has exacerbated problems and led to partial collapses. Figure 8 shows the emergence of cracking, resulting in severe deterioration in the absence of prompt repair.

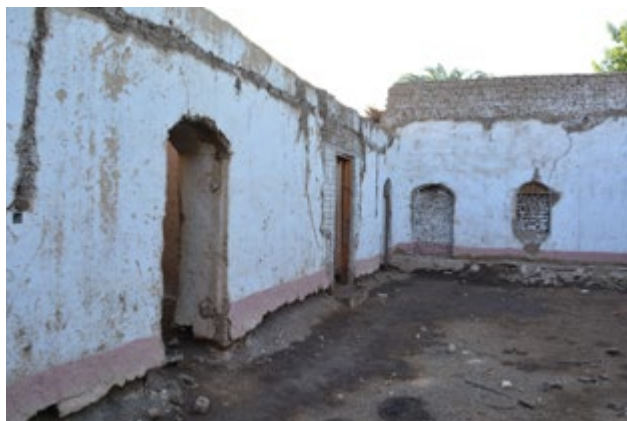
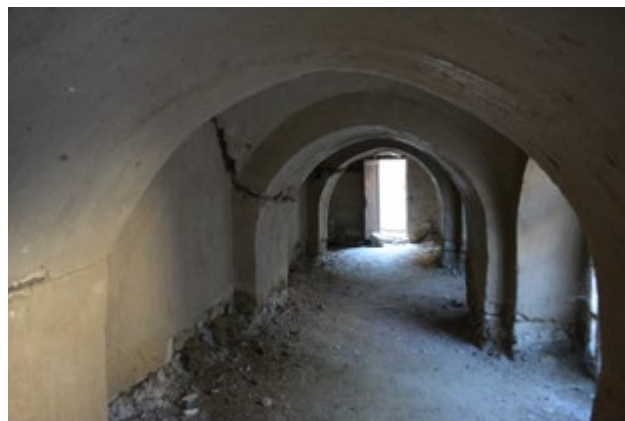
Figure 9: Erosion of foundations and walls due to groundwater seepage | Erosión de los cimientos y muros debido a la filtración de agua subterránea | Erosão das fundações e das paredes devido à infiltração de águas subterrâneas

- Fluctuations in groundwater levels following the construction of the Aswan High Dam in the 1960s destabilized the water table, affecting adjacent farmland. This instability has undermined building foundations and caused flooding and seepage (Fig. 9).

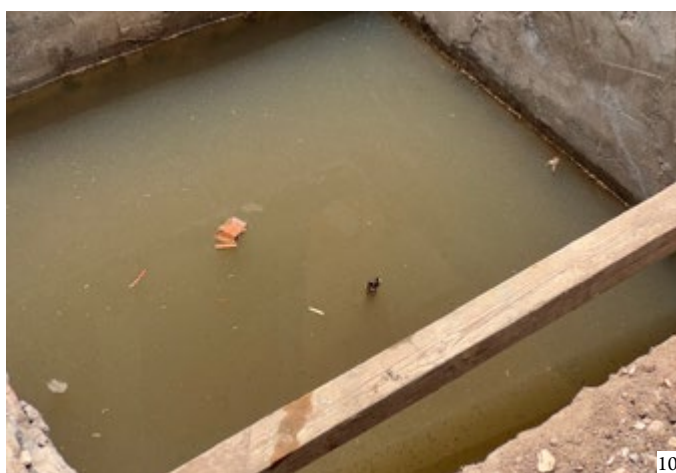
Figure 10: Groundwater in foundations | Agua subterránea en los cimientos | Água subterránea nas fundações

- The village remains unconnected to the public sewage network and residents have dug individual cesspits that require manual emptying every three months, which has also undermined foundations and polluted groundwater (Fig. 10).

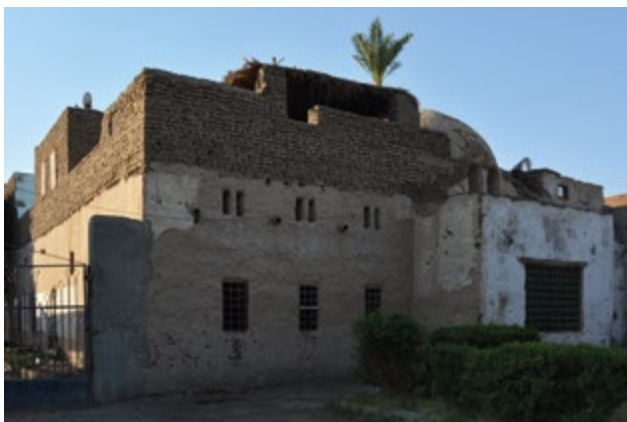
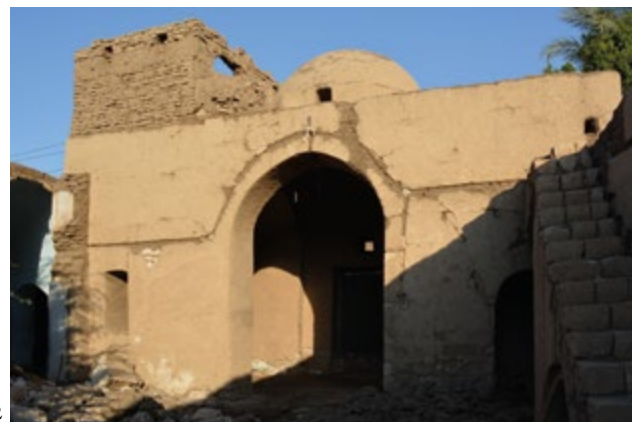
12

wholesale replacements with incompatible new structures (Fig. 12).

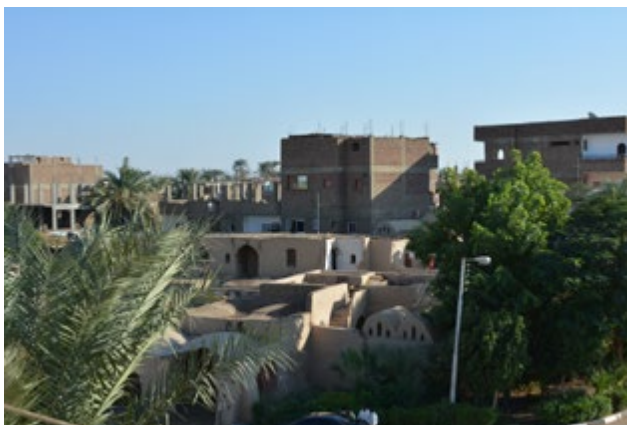
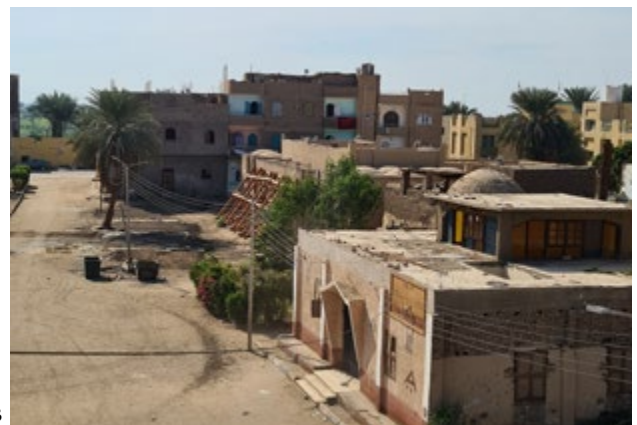
13

Figure 13: Encroaching urban sprawl | Crecimiento urbano desordenado | Expansão urbana desorganizado

- Urban sprawl of concrete buildings has been driven by population growth and the need for additional housing (Fig. 13).
- Socioeconomic disparities have resulted in a preference for modern housing options (Fig. 14).

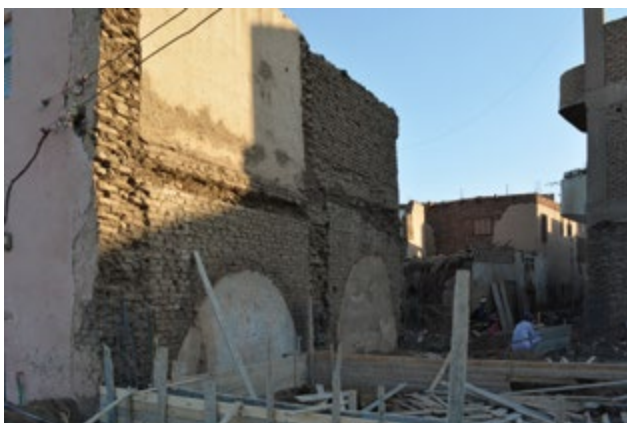
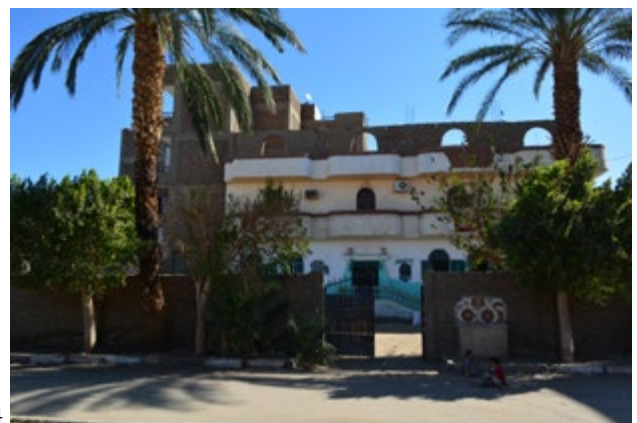
14

Figure 14: Original buildings replaced by a modern one | Edificios originales sustituidos por uno moderno | Edifícios originais substituídos por um edifício moderno

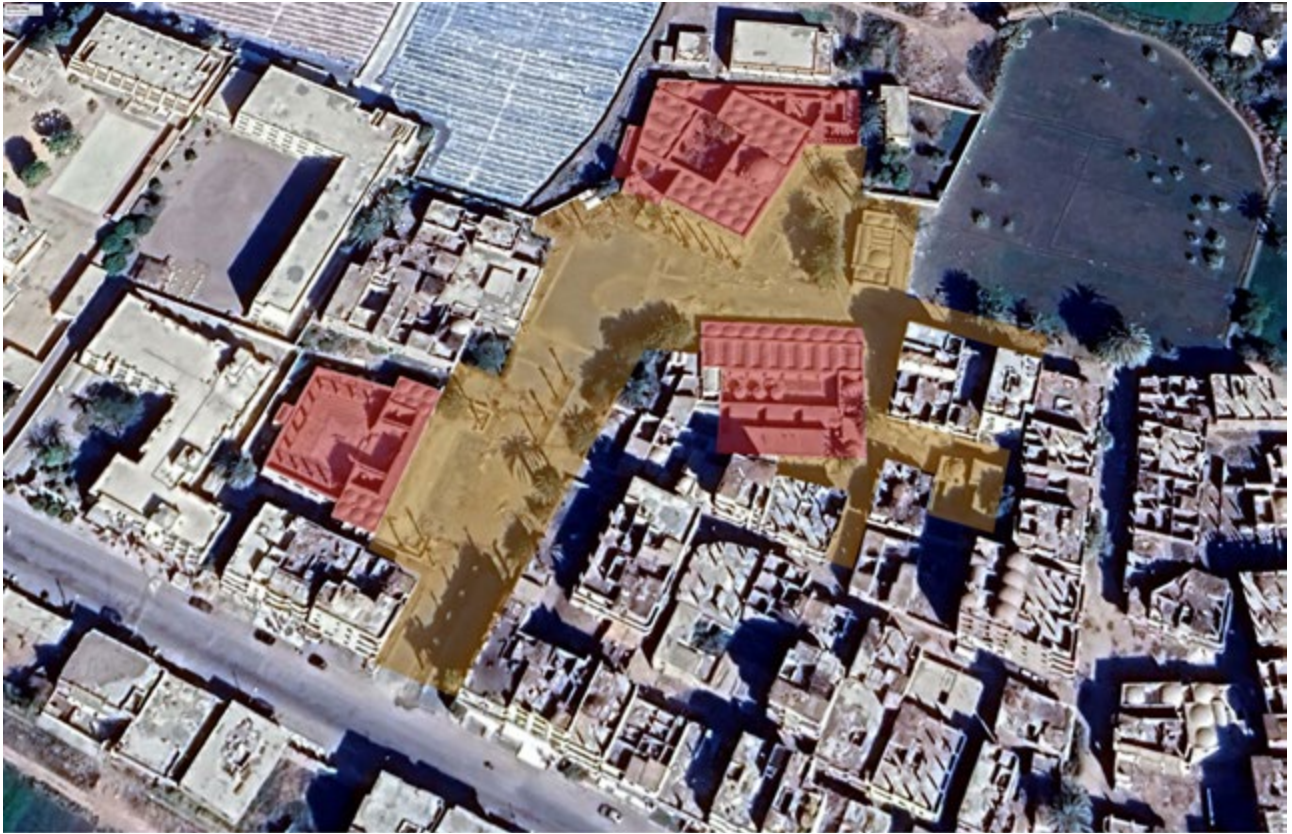
Figure 15: Phase 1 and Phase 2 of the New Gourna restoration | Fase 1 y Fase 2 de la restauración de Nueva Gourna | Fase 1 e Fase 2 do restauro de Nova Gourna (Google Earth)

After decades of inadequate maintenance, the restoration project funded by UNESCO was undertaken under the aegis of NOUH in two phases (Fig. 15). The first (2019-21) focused on restoring and repurposing three major public buildings: the khan, which was turned into a boutique hotel with craft bazaars; the mosque, which is now the village's primary mosque; and the theater, converted into a cultural center.

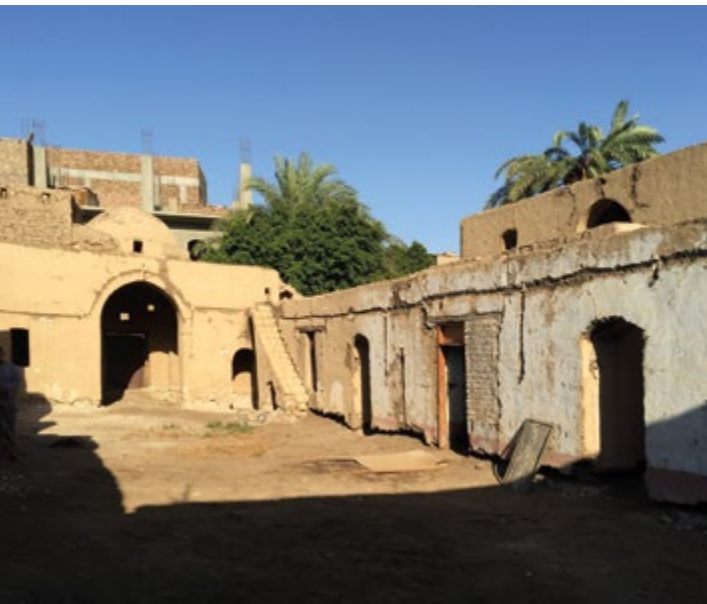
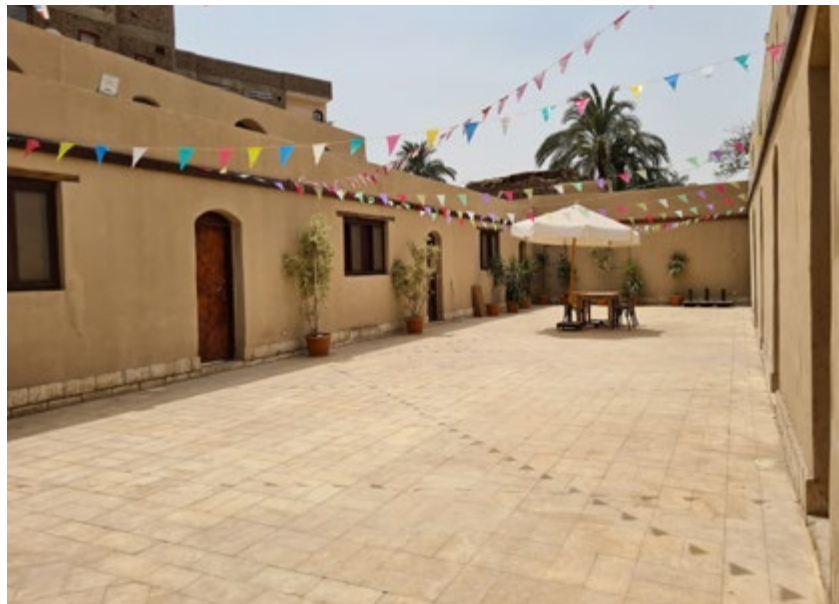
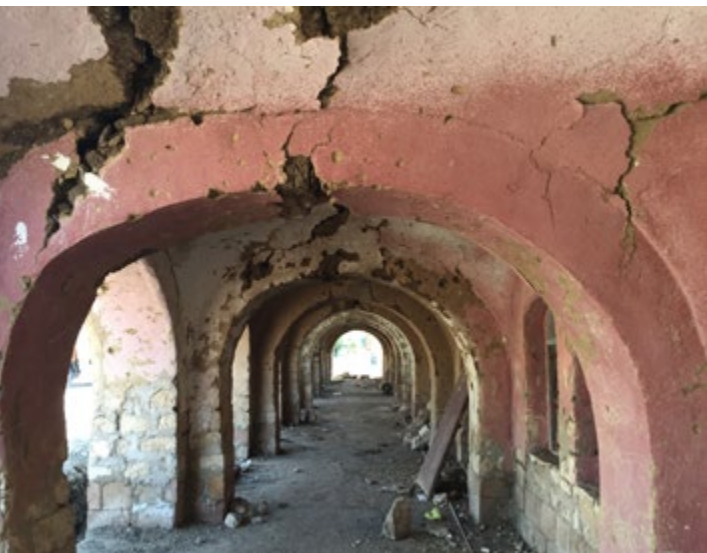
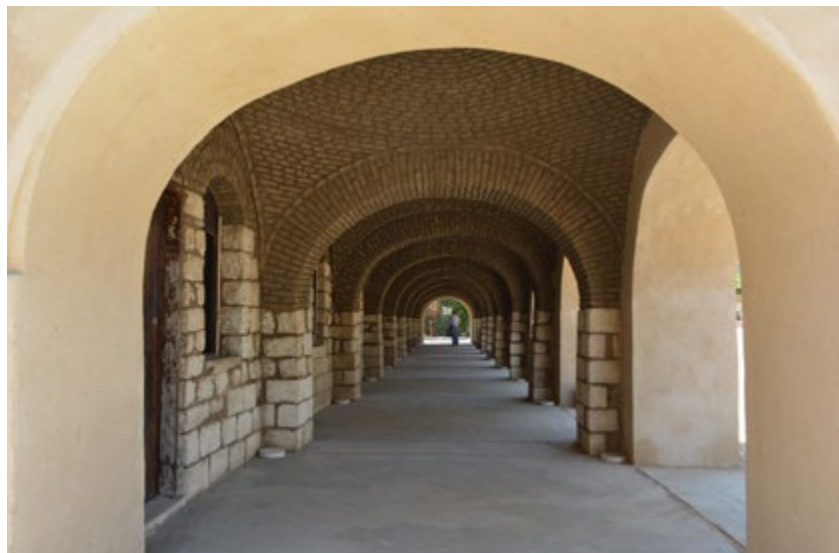
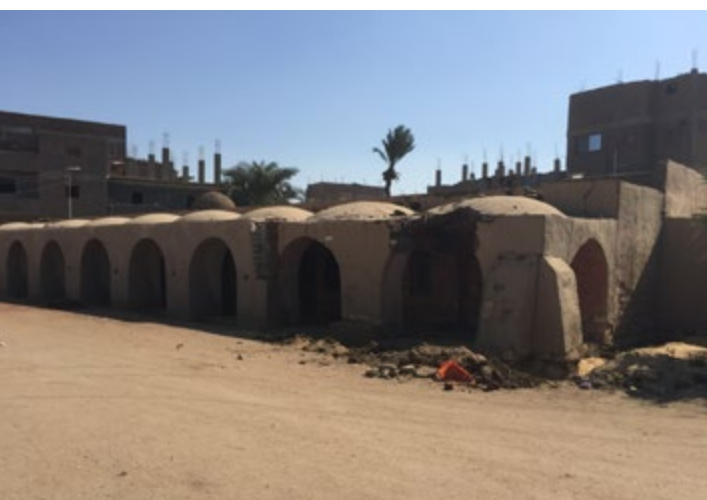
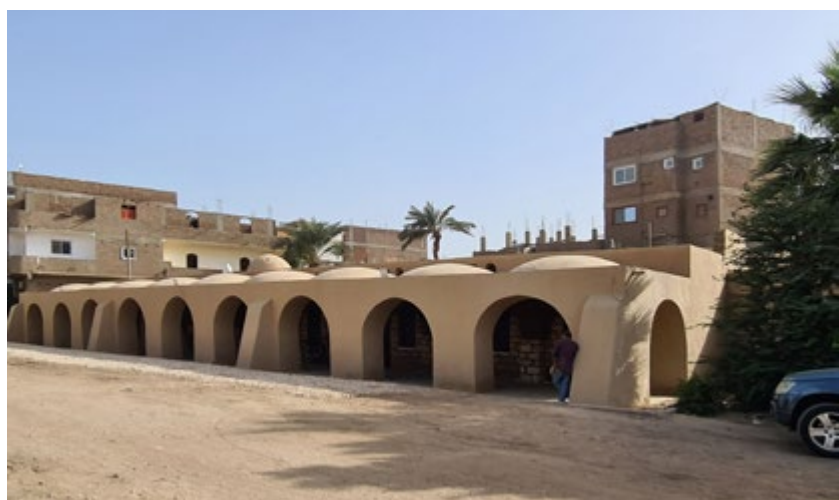
With a total area of some 1300 m<sup>2</sup>, the khan was being used for storing chemical fertilizers, with adverse effects. The building has a combination of stone walls, up to about 1.2 meters above ground, and walls of mud brick. It is roofed with domes and vaults supported by arches, and its foundations are of limestone. In figure 16 we see the building before and after restoration and the drawing shows its plan and elevation. Previously used as

Figure 16: New Gournia khan before and after restoration: inner courtyard, bazar corridor domes and main facade | El *khan* de Nueva Gournia antes y después de la restauración: patio interior, bóvedas de la galería del bazar y fachada principal | O *khan* de Nova Gournia antes e depois do restauro: pátio interior, cúpulas do corredor do bazar e fachada principal

accommodation and for trade, the khan has been turned into a boutique hotel with craft shops and a restaurant for both residents and visitors.

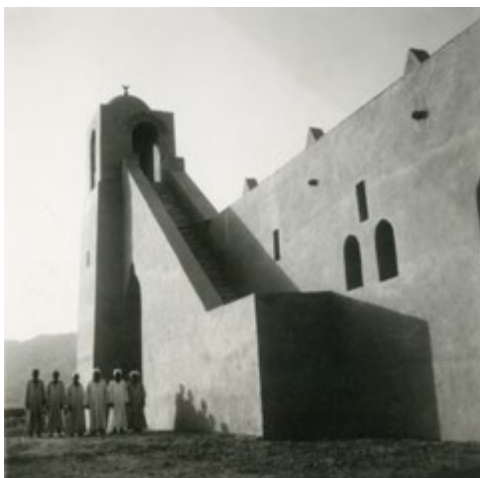
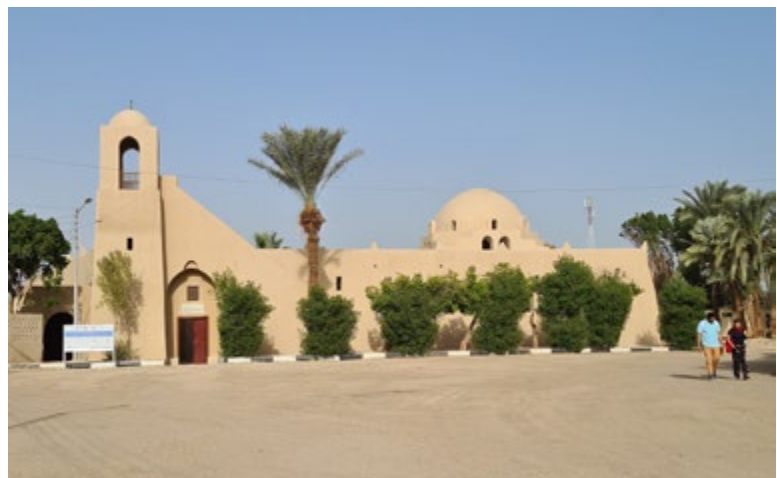
Figure 17: New Gurna mosque, original facade and facade after restoration in 2021 | Mezquita de Nueva Gourná, la fachada original y tras la restauración en 2021 | A mesquita de Nova Gourná, a fachada original e fachada após o restauro em 2021 (AUC Rare Books Library, Hassan Fathy Collection)

a combination of stone walls of fired red brick and mud brick. The roof features domes and intersecting vaults supported by arches, and the foundations are of limestone. In figure 17 we see the mosque restoration project and the drawing shows the mosque in plan and elevation (NOUH 2024). The aim was to restore the mosque to its original function as a place of worship.

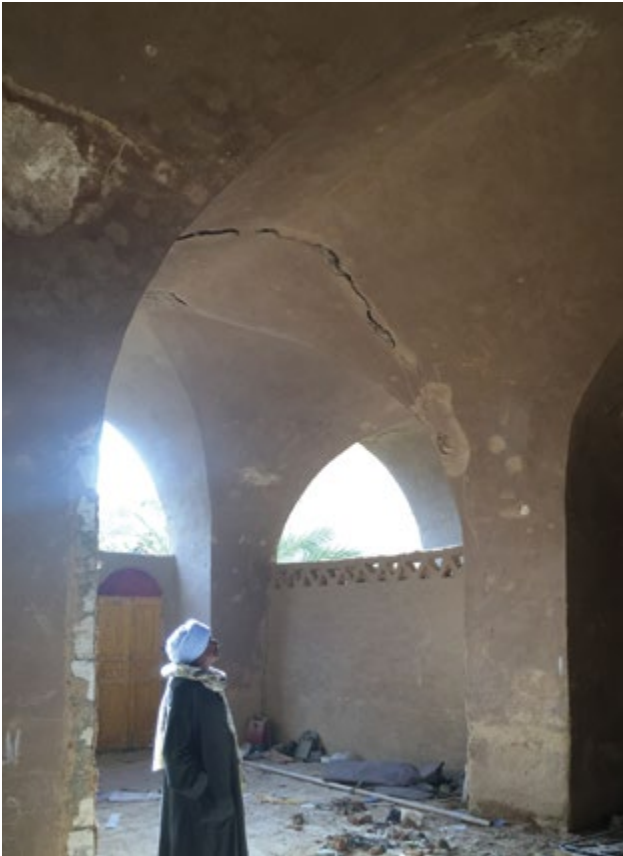
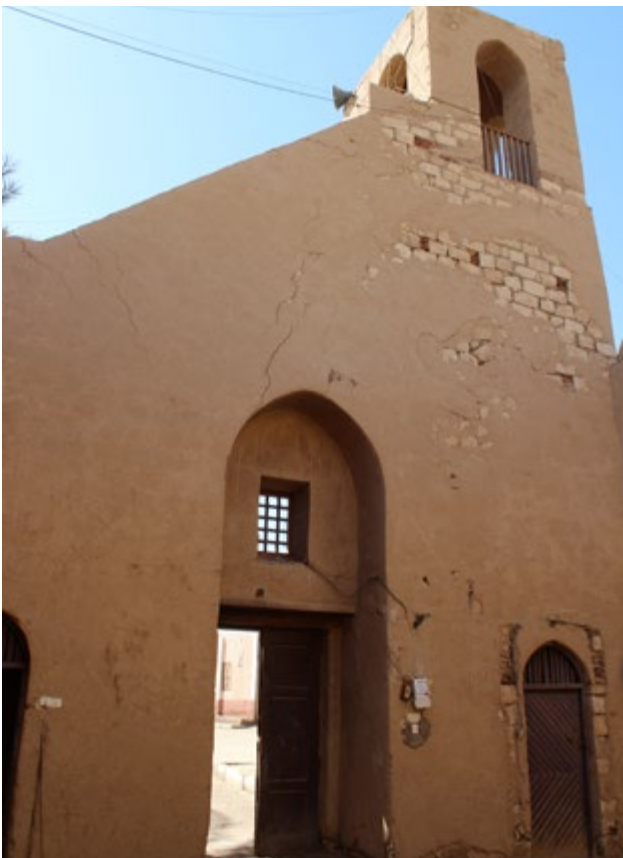
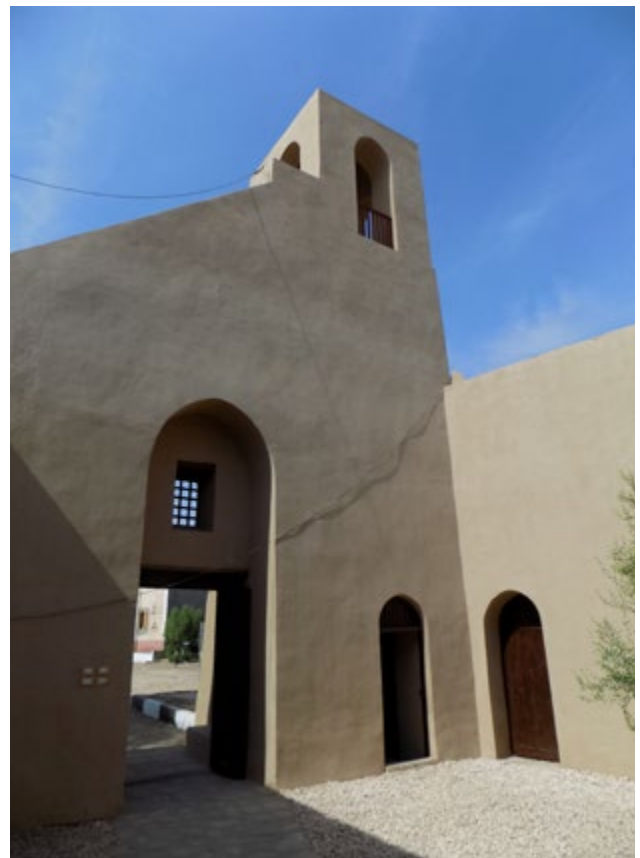
Figure 18: The mosque before and after restoration: intersecting arches and minaret | La mezquita antes y después de la restauración: bóvedas de arista y alminar | A mesquita antes e depois do restauro: arcos cruzados e minarete

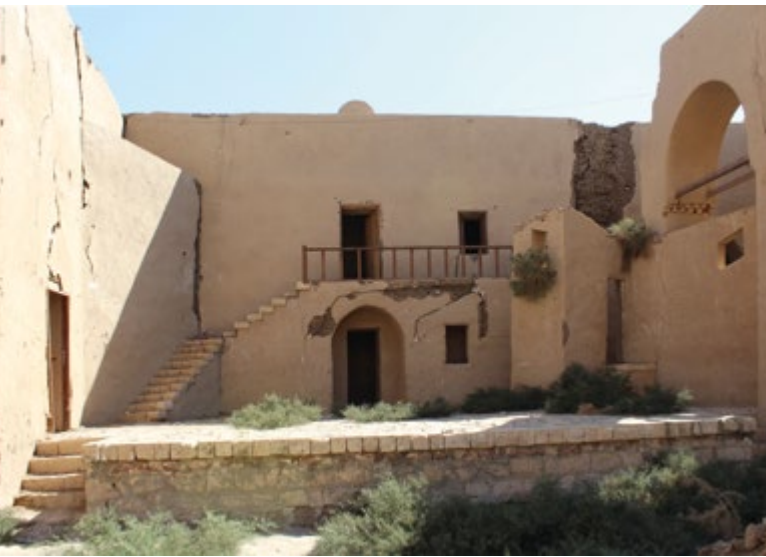
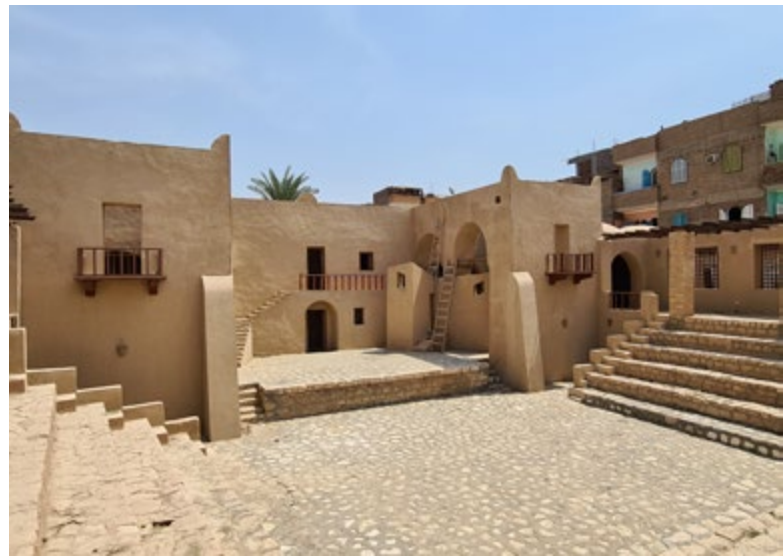
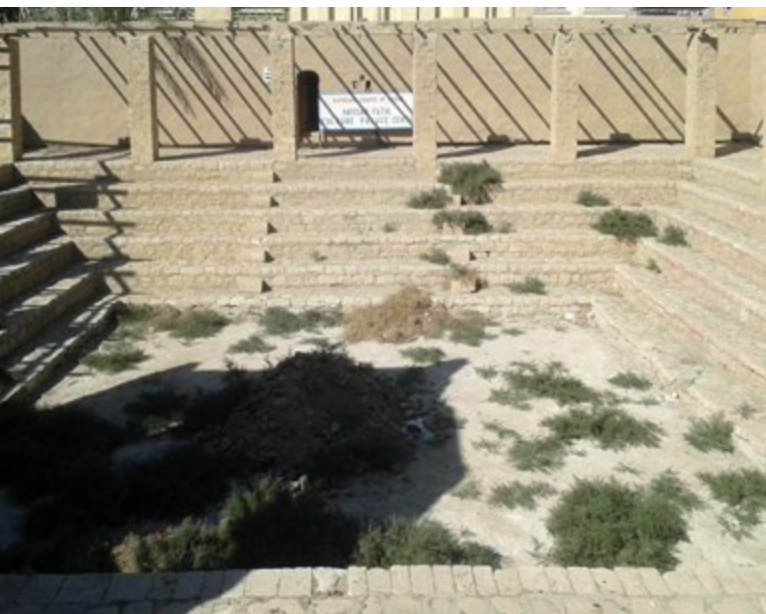
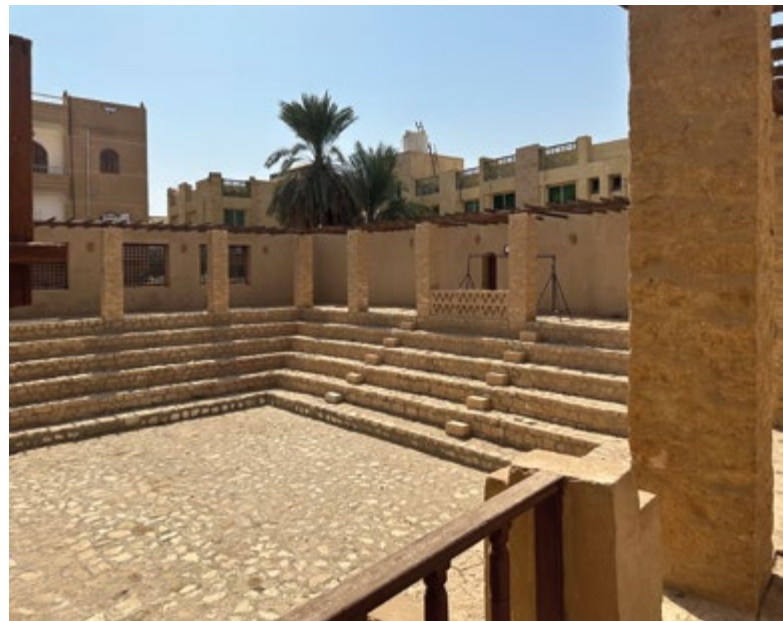
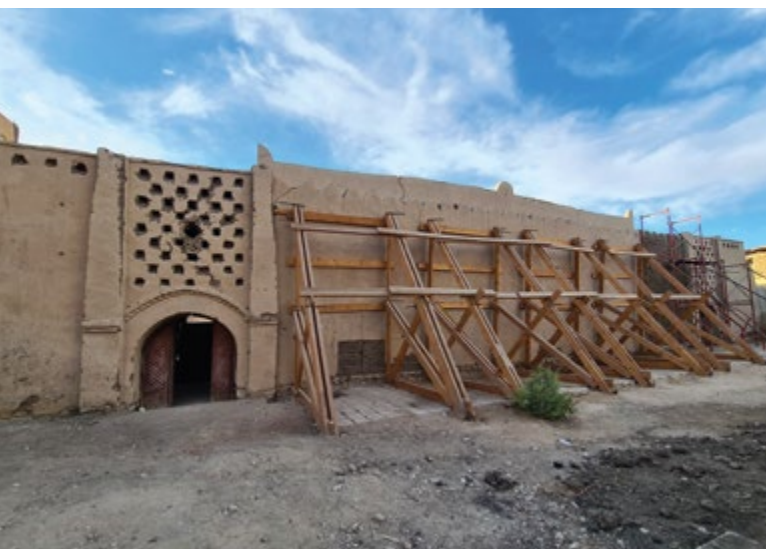
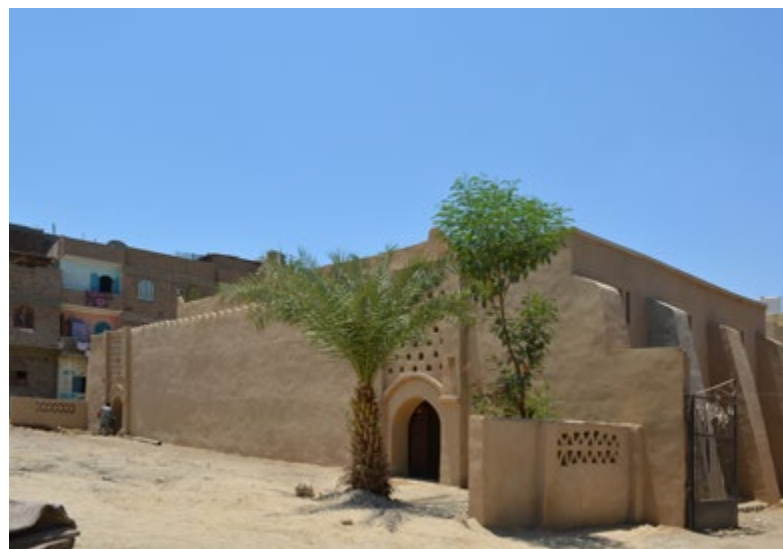
This building remained in use until 2009 but was then closed due to structural damage, and was one of the most dilapidated structures. Fathy had intervened previously, adding buttresses to the southwest facade. The theater faces the main village square and, in the original design, includes an additional open space known as *tahteab*. Its structure is a mix of stone and mud-brick walls with a domed roof over the entrance and terrace area supported by arches, and foundations of limestone. The drawing shows the theater in plan

Figure 19: New Gourna theater, before and after restoration in 2021 | Teatro de Nueva Gourna, antes y después de la restauración en 2021 | Teatro de Nova Gourna, antes e depois do restauro em 2021

and elevation. The restoration involved reinstating its function as an outdoor space for theatrical performances and in particular *tahteeb* spectacles, and turning the areas beneath the stands into a cultural center and library.

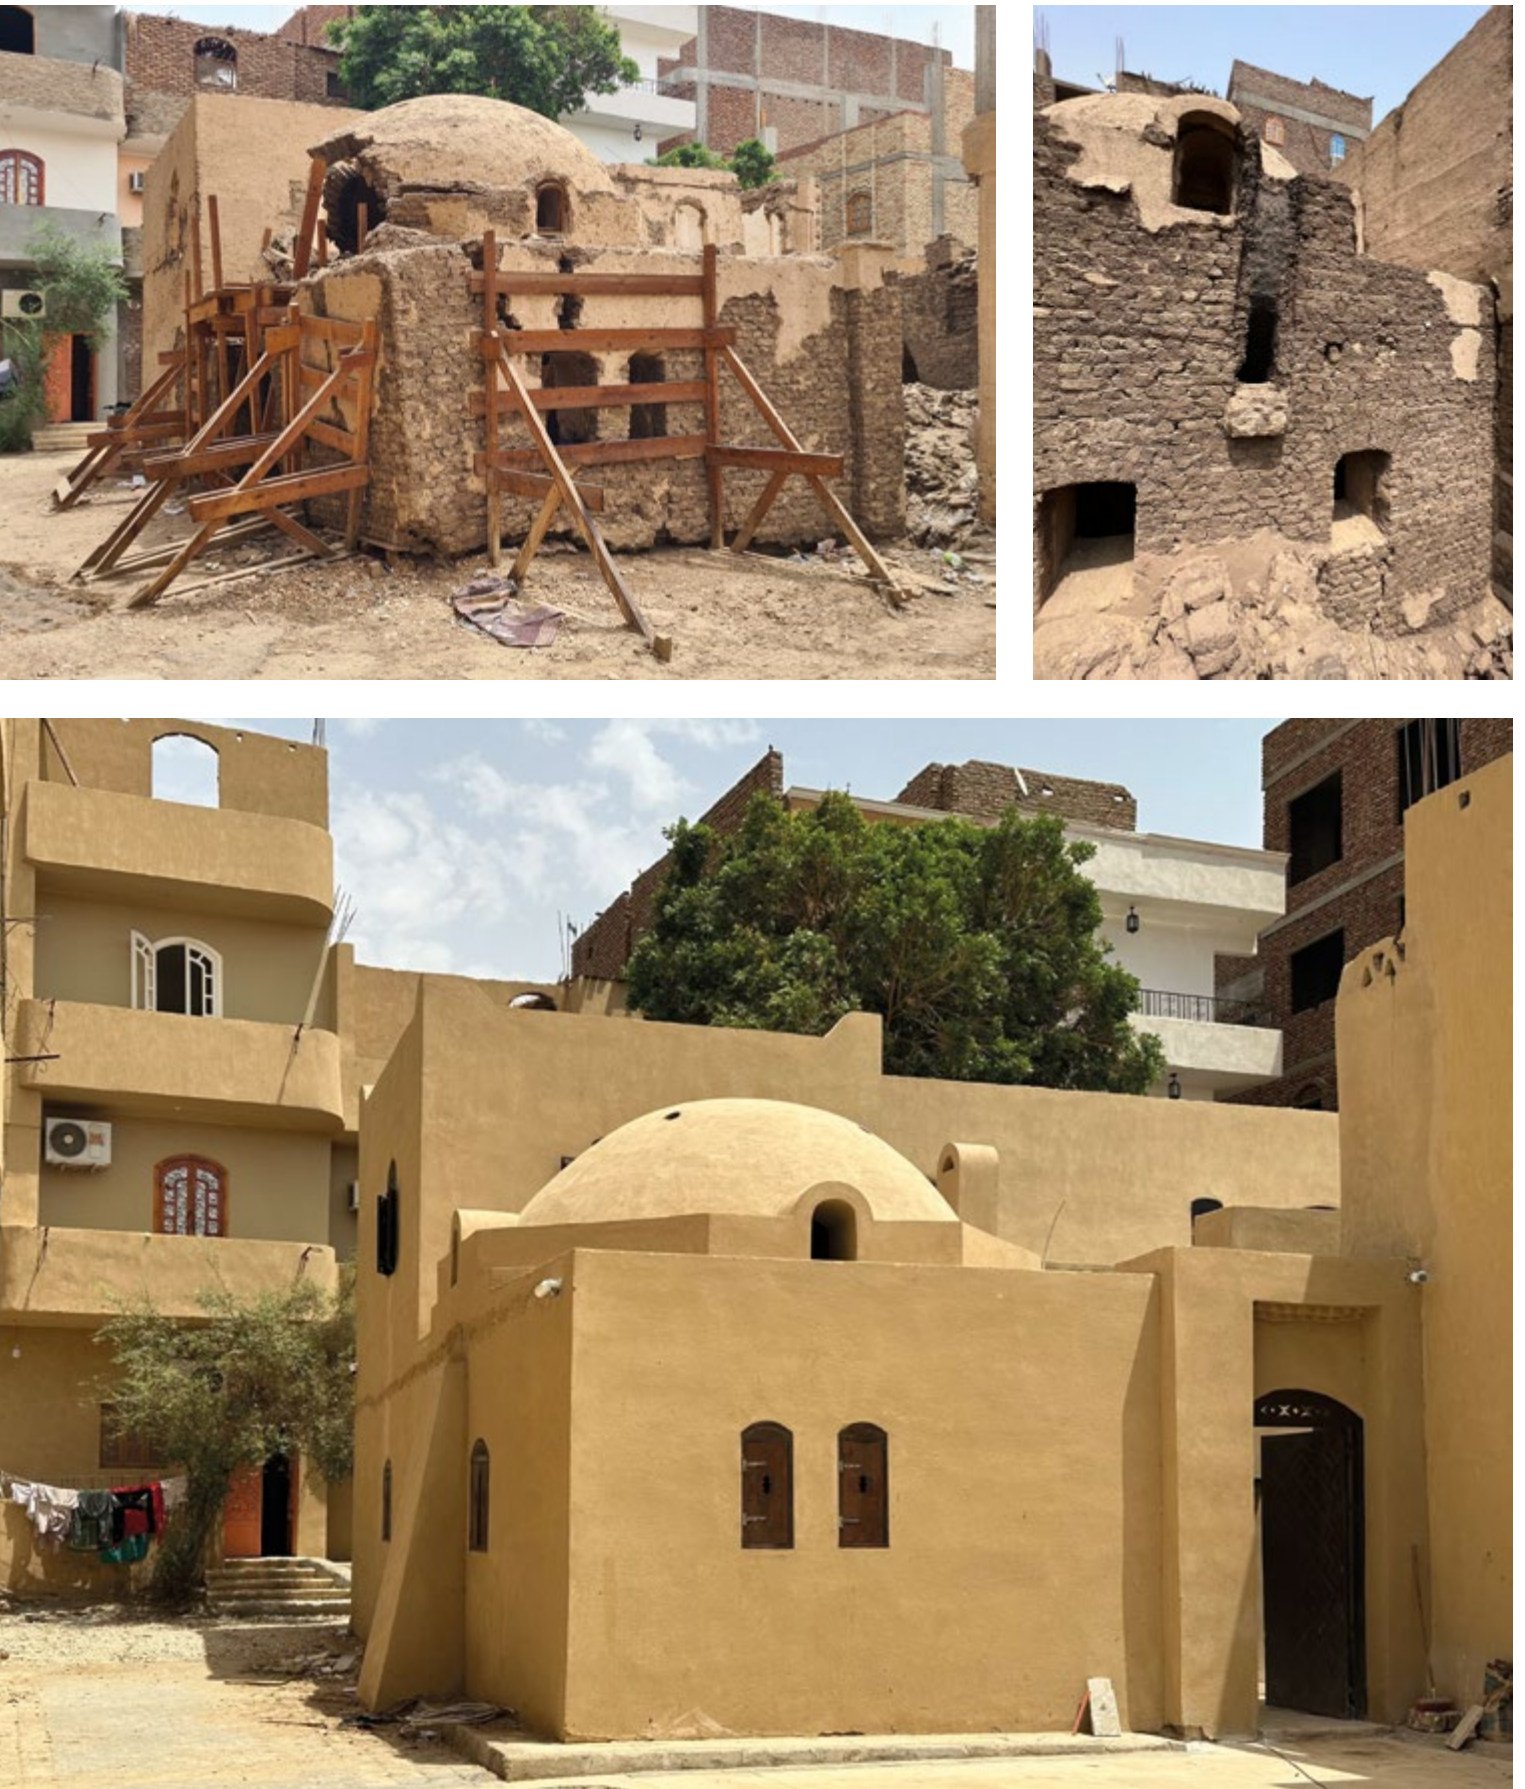
Hassan Fathy's house in New Gurna is designed with an open courtyard and remained in use until 1990, when it was closed due to its dilapidation. The structure has mixed walls of stone and mud brick in various sections. The ground floor features a domed ceiling and intersecting vaults supported by arches and the foundations are of limestone. The first floor was originally covered by a wooden roof. In figure 20 we see the reconstruction of the house and the drawing shows its plan and elevation. The project aimed to faithfully rebuild the house according to the original design for reuse as a museum.

Figure 20: Fathy's house, before and after restoration | Casa de Fathy, antes y después de la restauración | Casa de Fathy, antes e depois do restauro
