Bulgarian National Revival Houses: Current State, Risks, and Opportunities

La casa del Renacimiento búlgaro: Estado actual, riesgos y oportunidades

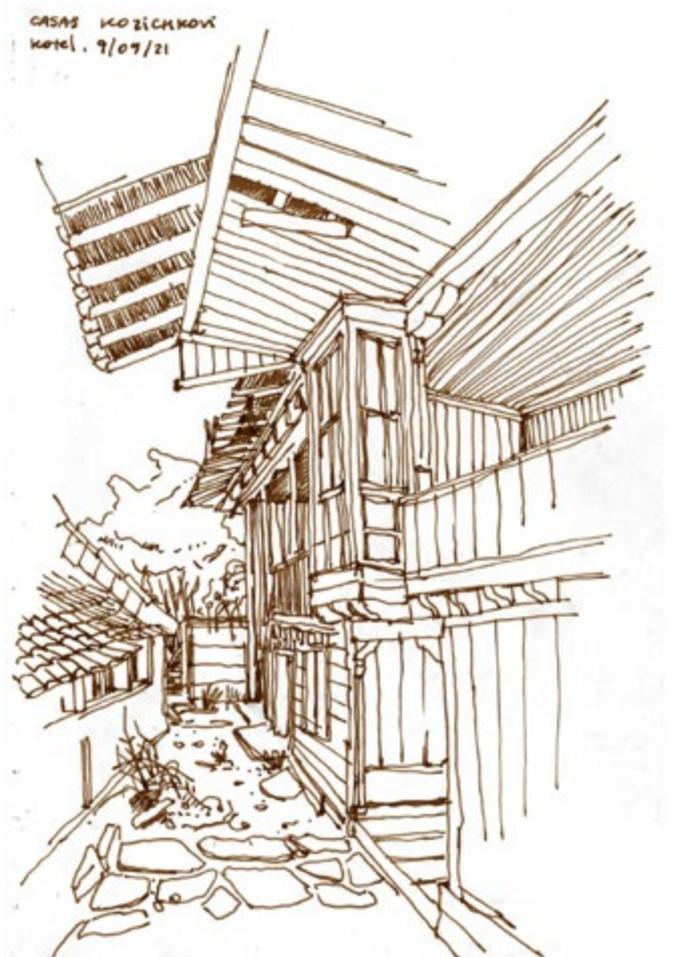
Figura 1: Casas Kozichkovi, Galata, Kotel

El caso seleccionado fue el de las casas Kozichkovi, un ejemplo representativo de la vivienda tradicional del Despertar Nacional Búlgaro. Están ubicadas en el pueblo de Kotel, dentro del barrio histórico de Galata, que sobrevivió al incendio que devastó la aldea en 1894. Se trata de un conjunto de dos casas adyacentes, orientadas hacia un pasaje interior privado. Según inscripciones encontradas en las casas, su construcción se data en el año 1880. Actualmente, se encuentran abandonadas y en un estado de ruina avanzada.

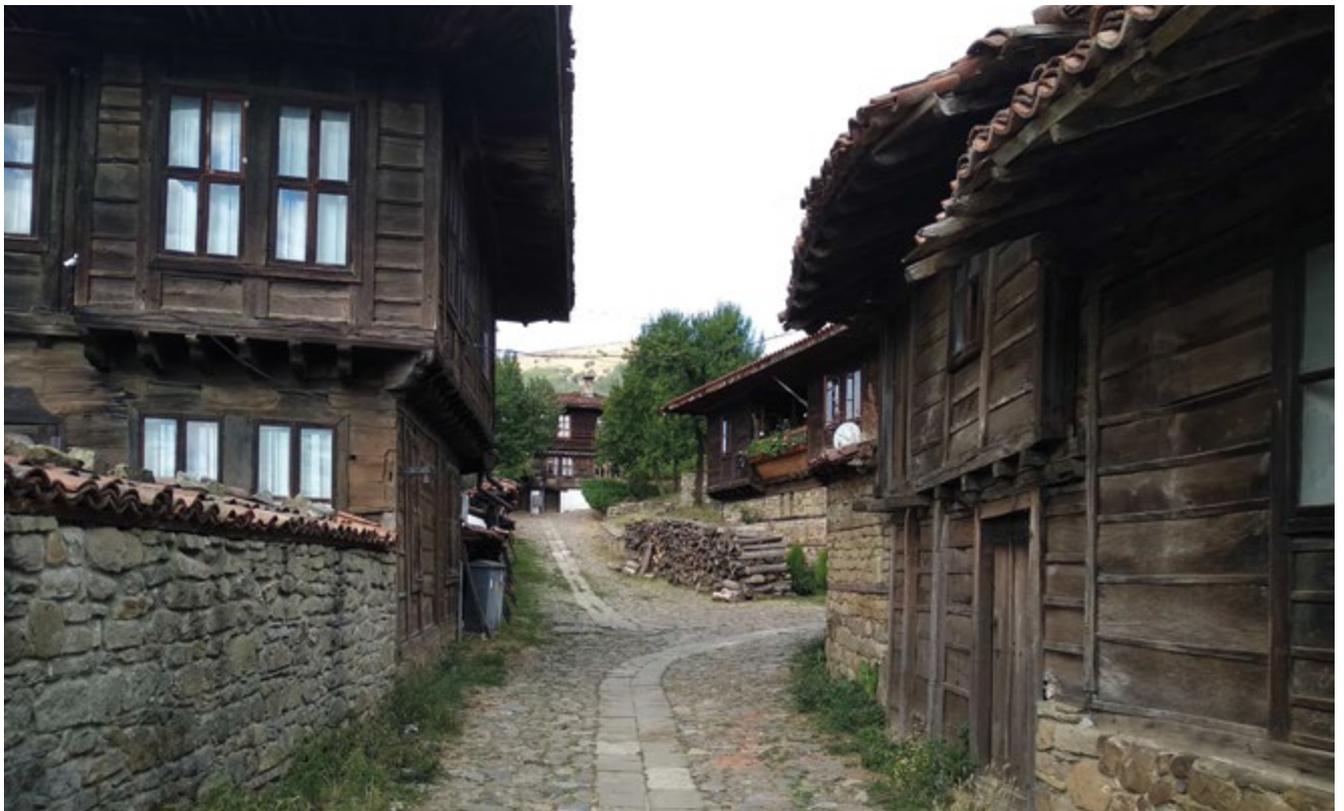
Figura 3: Entorno urbano del barrio histórico de Galata, Kotel

Las viviendas se agrupan en conjuntos con una estructura orgánica, donde calles serpenteantes dividen las parcelas, sin un tamaño predeterminado. La densidad de estas agrupaciones permite distinguir claramente entre las

zonas residenciales y las áreas de prado. En cuanto a la volumetría exterior, las plantas superiores sobresalen sobre las inferiores, lo que crea un escalonamiento invertido que maximiza la superficie construida. Además, los aleros, de gran vuelo y poca inclinación, protegen a las viviendas de la intensa acción del sol, la lluvia y la nieve.

Estas características morfológicas crean un entorno urbano de calles estrechas, flanqueadas por fachadas ciegas de edificios de altura similar, hasta el punto de que sus aleros casi se tocan con los de las casas vecinas. Esto genera una atmósfera de discreción e intimidad.

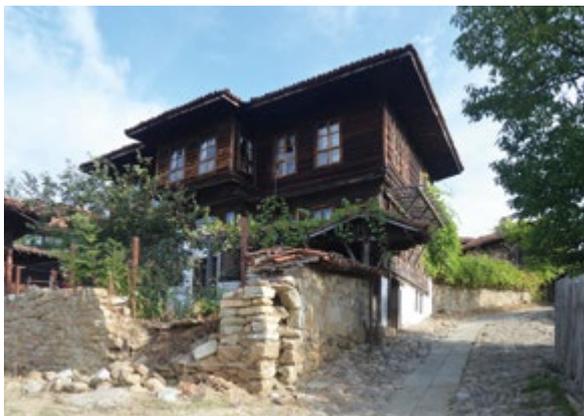
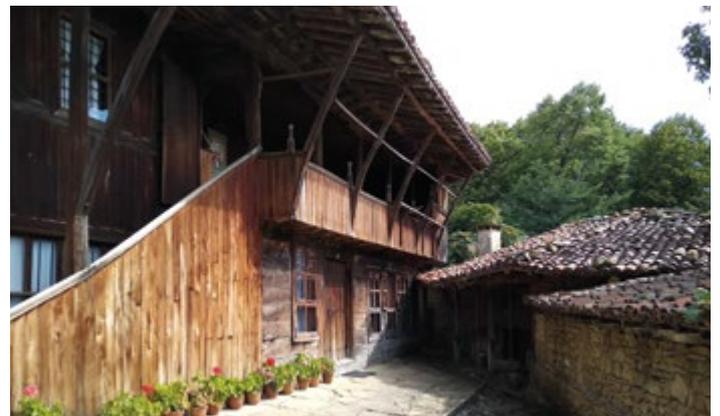
Figuras 4 y 5: Ejemplos de grandes aleros y porches: Casa Kyorpeev en Kotel y Casa Sava Filaretov en Zheravna

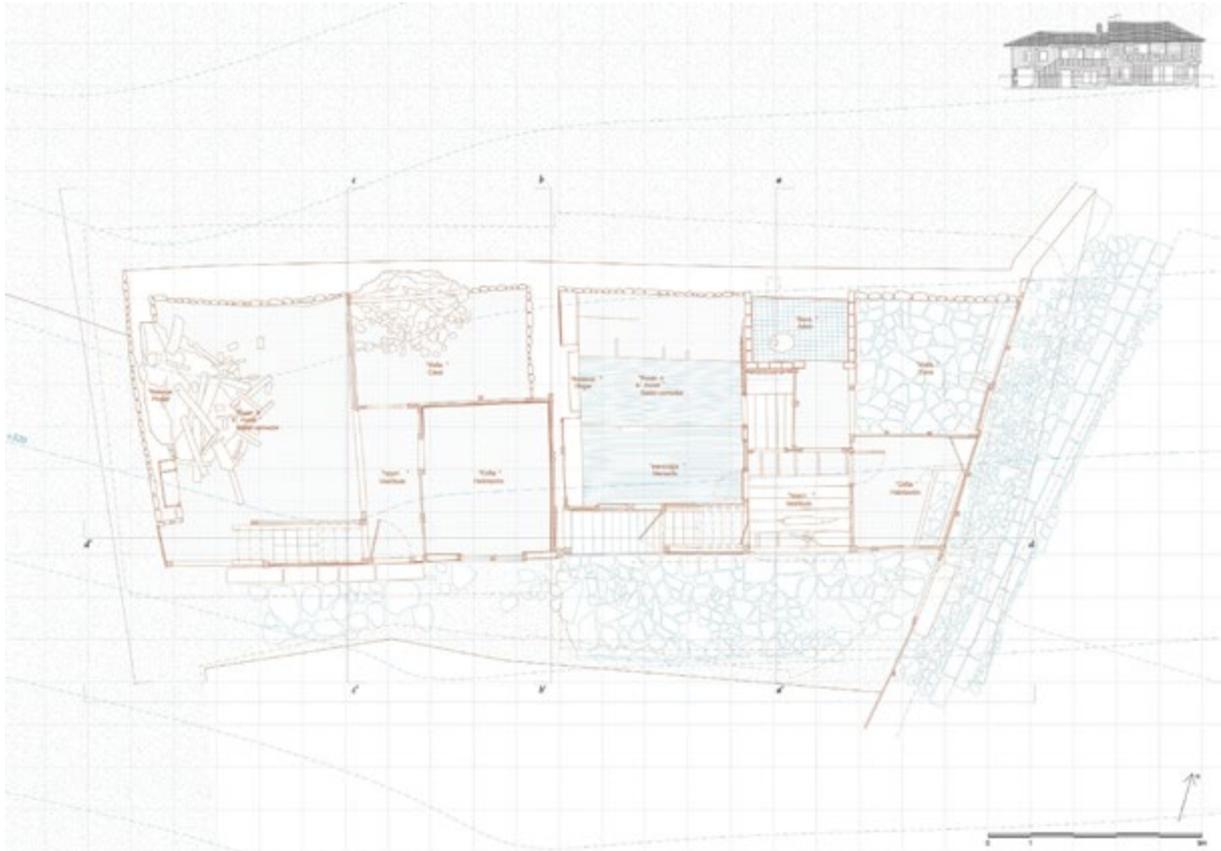
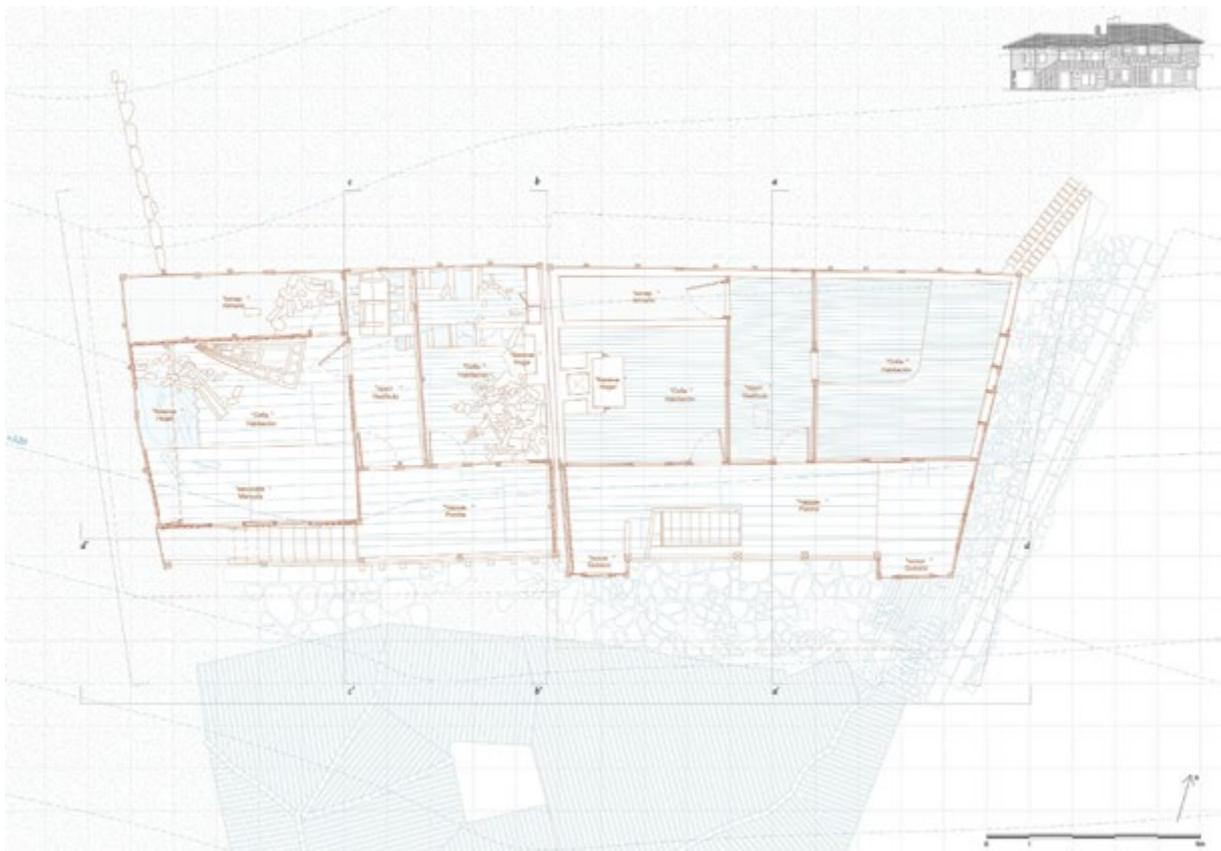
Figuras 6 y 7: Plantas baja y primera de las casas Kozichkovi

Los interiores de estas viviendas, como es común en las construidas en madera, se organizan siguiendo un trazado modular que establece normas en la distribución de las estancias. Esta modulación se ajusta al uso específico de cada sala, una característica típica de la vivienda vernácula.

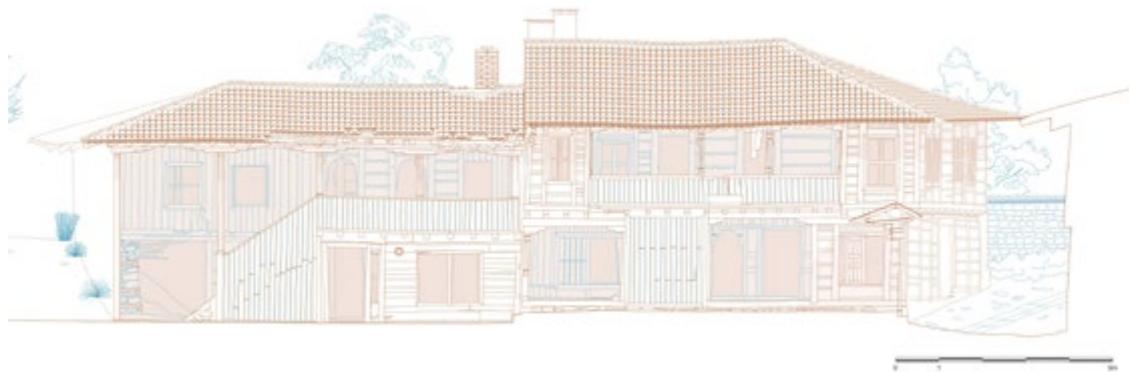
Figura 8: Alzado del patio interno

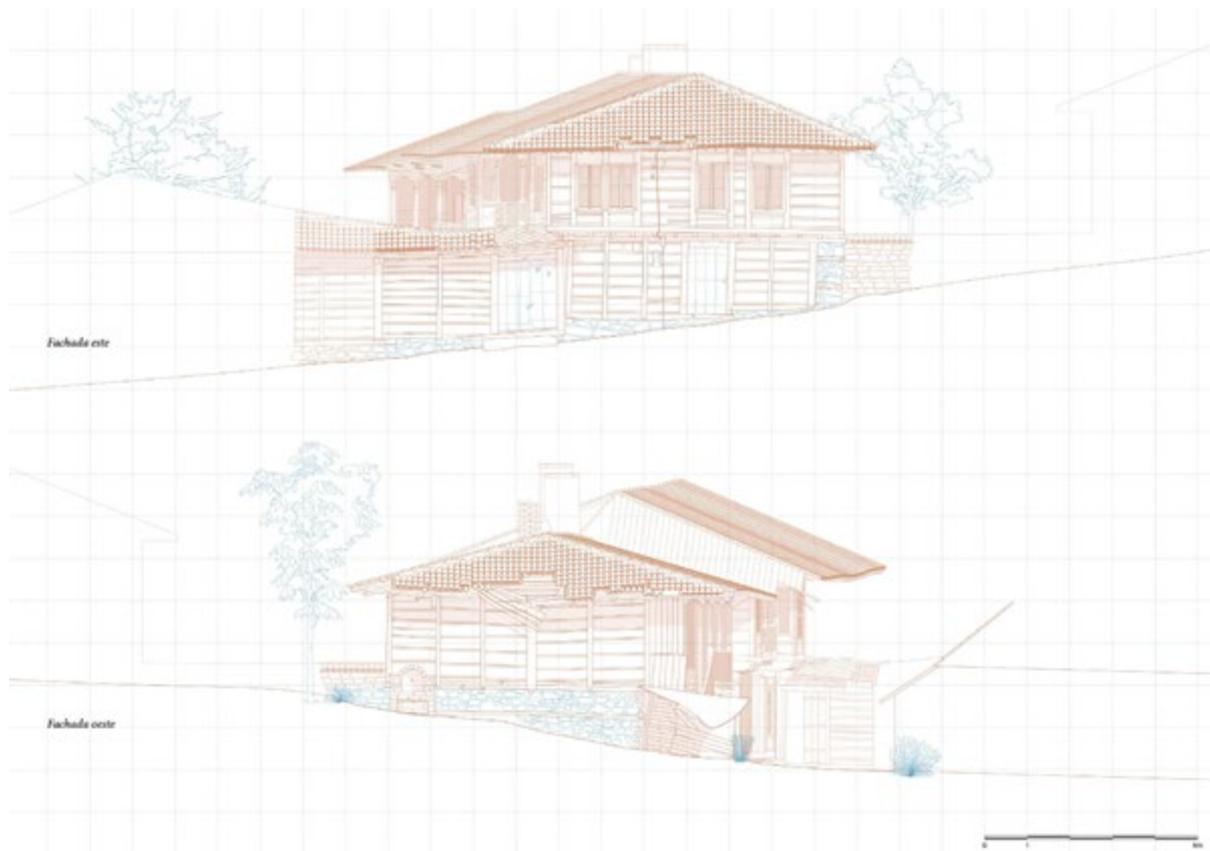
Figura 9: Alzado de la calle y el huerto

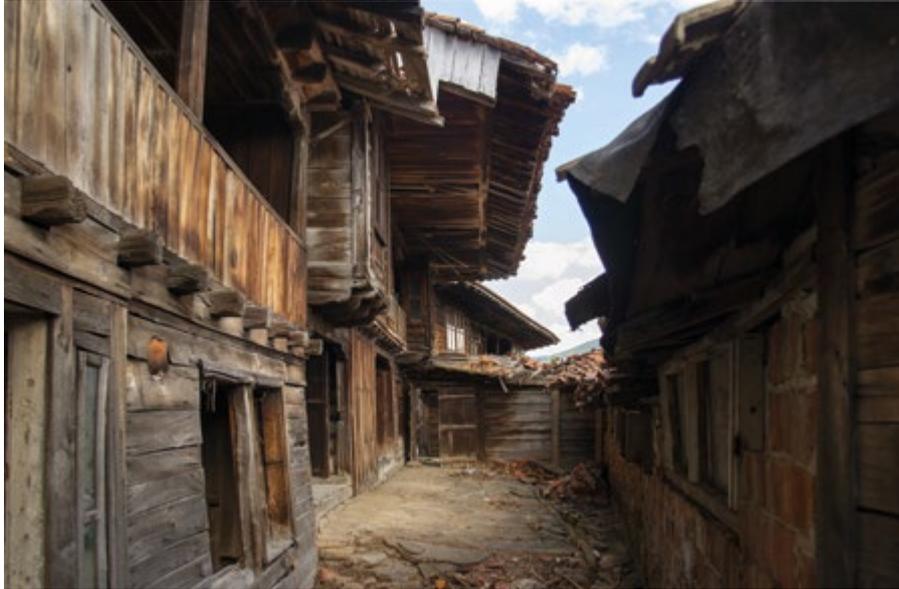
Figura 10: Patio de las casas

Las viviendas se ubican en sus parcelas de manera perpendicular a la calle, con una fachada pública ciega y la fachada principal, más abierta, orientada hacia un patio privado que sirve de acceso. De este modo, se establece un perímetro de muros ciegos que genera una visión oblicua desde la calle, lo que proporcionaba mayor resguardo a los habitantes en una época en la que sus creencias y costumbres eran objeto de opresión.

En la fachada principal las casas cuentan con un porche cubierto, conocido como *Чардак* o *chardak*, orientado hacia el lado privado de la vivienda. Este espacio se convierte en una de las estancias principales, destinado al uso comunal,

especialmente durante los meses más calurosos. Estos porches se distinguen por un orden rítmico, definido por la alineación de pilares de madera de considerable esbeltez y marcada verticalidad. Estos pilares contrastan con los elementos horizontales continuos de la fachada, lo que acentúa aún más el ritmo compositivo.

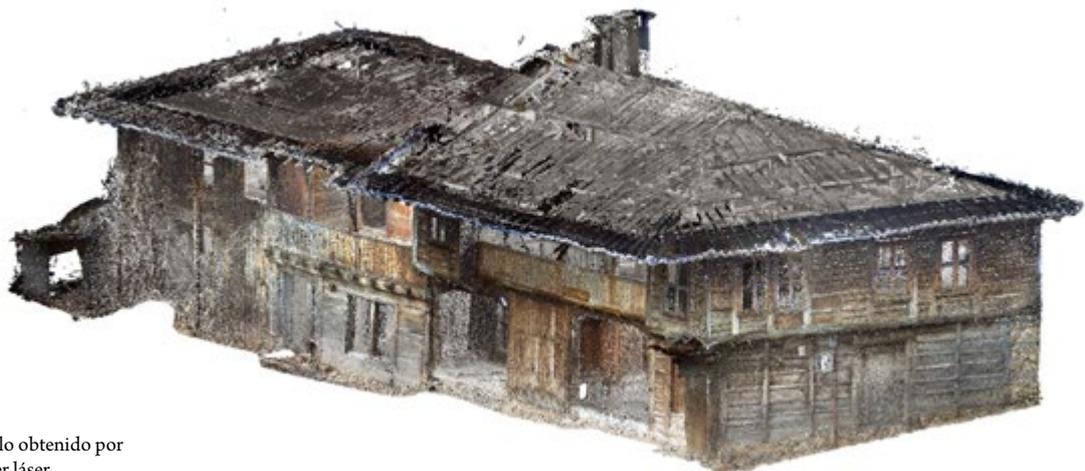
Figura 11: Modelo obtenido por medio del escáner láser

Se llevó a cabo una toma de datos in situ y un levantamiento gráfico de las casas Kozichkovi mediante mediciones, croquis y dibujos en alzado. Posteriormente se realizó un escaneo láser tridimensional que proporcionó información detallada y precisa. La toma de datos se realizó con el objetivo de comprender los detalles de las viviendas, obtener una información métrica lo más exacta posible y definir una planimetría base que permitiera representar de manera rigurosa la patología y las irregularidades presentes en las edificaciones.

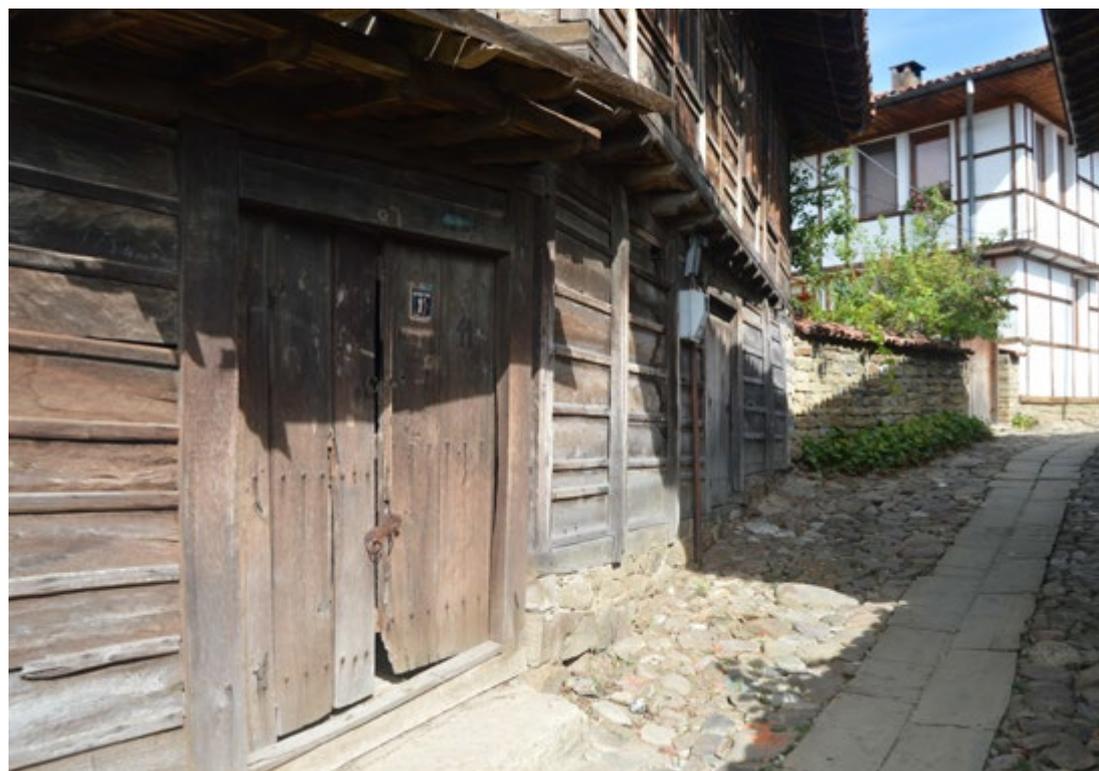
Figura 12: Característicos entramados de poste y tabla en las casas Kozichkovi

El segundo sistema, presente en muchas viviendas del Renacimiento Búlgaro y también en las casas Kozichkovi, se denomina *talpeno-spontsovi*, o poste y tabla. Aunque se asemeja al sistema de entramado común, en este caso, el espacio entre los pilares no se rellena, sino que se emplea como otro elemento portante que contribuye al comportamiento estructural del sistema (Angelov 2011: 75).

Este sistema se caracteriza por una estructura principal de postes verticales y vigas horizontales de madera que forman un marco, unidos mediante espigas rectangulares de madera. Los postes tienen tallados unos surcos en sus lados, donde se insertan las tablas del mismo material. Estas tablas suelen tener un espesor de 3 cm, una altura de 30 cm y una longitud de hasta 3 metros (Gruewa y Tanev 2017: 4-9).

La longitud de estas tablas se divide en dos o tres secciones mediante montantes clavados a las vigas inferiores y

superiores, lo que contribuye a la transmisión de las cargas verticales y evita el pandeo de las tablas (Gruewa y Tanev 2018: 84-86). La unión machihembrada entre las tablas y los postes asegura un comportamiento estructural solidario entre ambos elementos, permitiendo, a través de un trabajo preciso de carpintería, repartir los movimientos, absorber las deformaciones y arriostrar los paños de fachada entre los pilares.

Estas uniones, al igual que las uniones entre cada tabla, son juntas estancas, selladas con arcilla o paja y cubiertas con bandas de madera para mejorar el aislamiento. Esta solución constructiva optimiza la protección térmica y ofrece mayor resistencia frente a la lluvia y el viento.

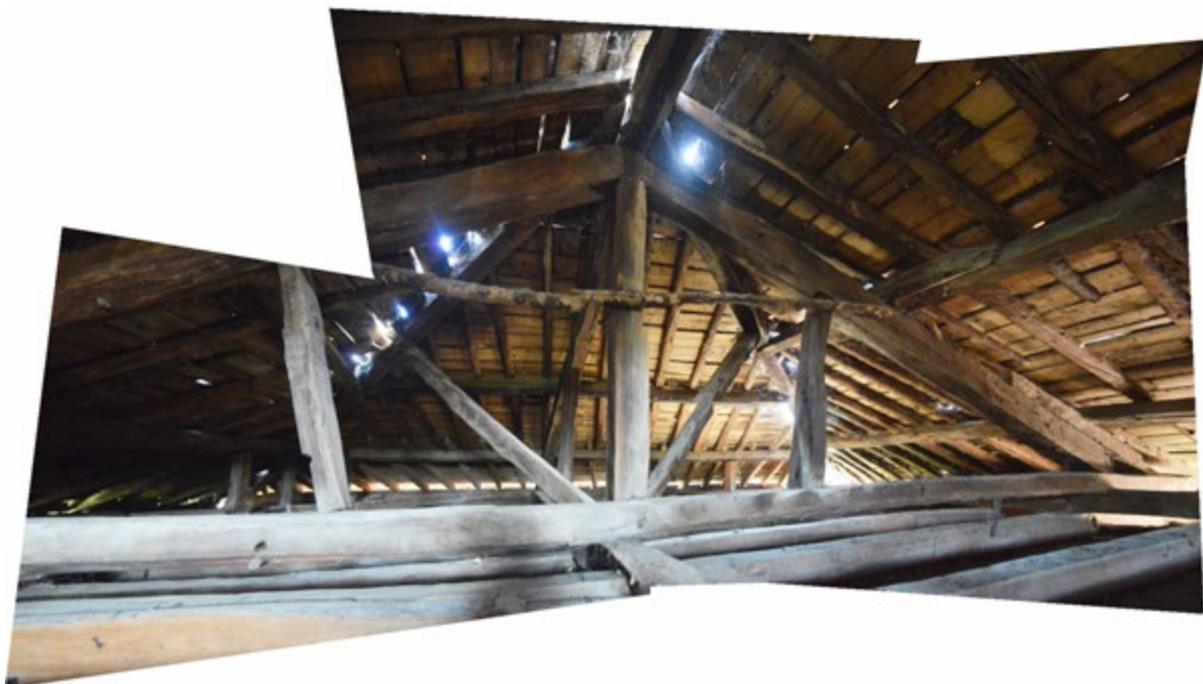
Figura 13: Sistemas de cerchas

Las cubiertas de las casas Kozichkovi se configuran a tres aguas, aunque en esta tipología se pueden encontrar cubiertas a dos, tres o cuatro aguas. Los faldones se forman y se sostienen mediante cerchas de madera, que cubren luces de entre 10 y 12 metros entre apoyos de entramados y pórticos.

El forjado de la cubierta es bidireccional, con una primera línea de vigas transversales y una segunda línea superior longitudinal, sobre las cuales se apoyan perpendicularmente las cerchas. Estas cerchas están unidas al forjado bidireccional mediante clavijas de madera o encastradas, una característica particular que las diferencia de las cerchas comunes.

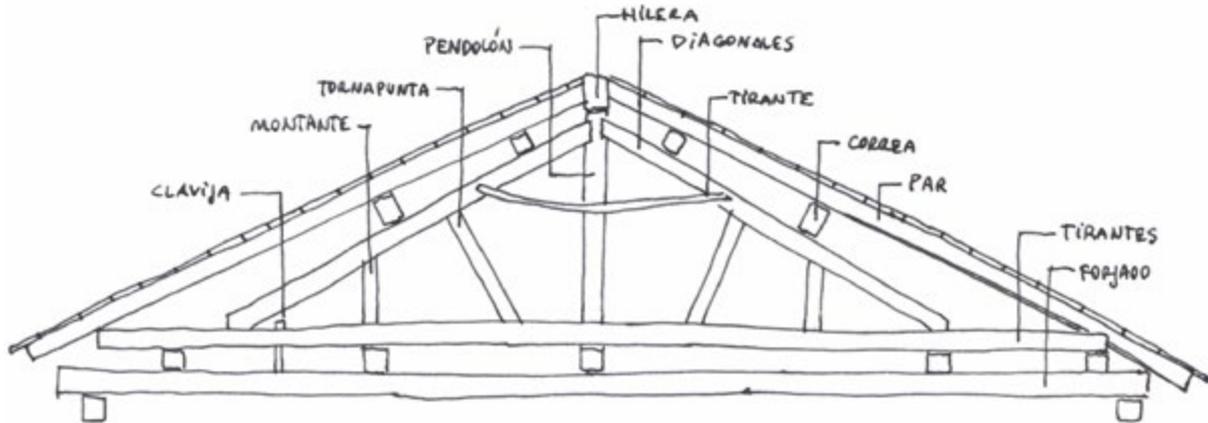
Figura 14: Esquema constructivo de una cercha

Sobre estas vigas también se apoyan los pendolones, que están conectados a los tirantes mediante clavijas de madera. Los pendolones soportan la cumbre, que se eleva entre 1,50 y 1,70 metros, lo que proporciona a las cerchas una inclinación de entre 20° y 25°.

El extremo del pendolón está rehundido en la dirección de la cercha para crear una unión de apoyo trabada con las diagonales, las cuales se apoyan en su extremo inferior en el último cuarto de los tirantes superiores. Esta disposición hace que las diagonales sean mucho más abiertas que las de las cerchas comunes, que suelen apoyarse en la mitad del tirante, con una inclinación aproximada de 25° en lugar de los 45° típicos. Como resultado, la luz de estas diagonales se divide en tres partes mediante montantes verticales y tornapuntas o jabalcones inclinados.

Las correas, paralelas al eje longitudinal de la cubierta, se apoyan sobre las diagonales y, a su vez, soportan los pares de la cubierta. Estos pares cambian de dirección para formar los planos de los distintos faldones, resolviendo las esquinas de la cubierta con una curva. Este proceso requiere un trabajo exhaustivo de carpintería en el tallado de las uniones, y proporciona una terminación característica a las cubiertas de esta tipología (Angelov 2011: 83-85).

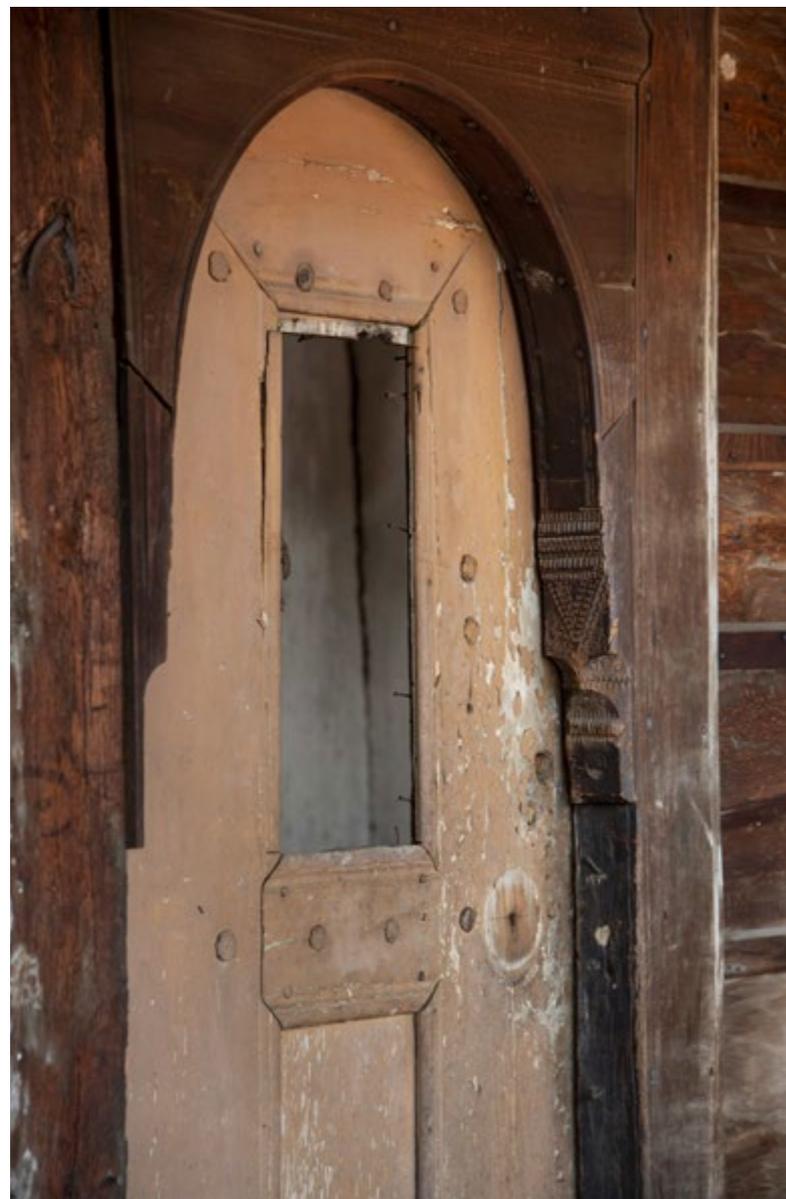
Figura 15: Detalles ornamentales en madera

Algunos huecos en las casas tienen marcos en forma de herradura, lo que evidencia la influencia otomana. Estos marcos exhiben motivos geométricos o florales planos tallados en madera. Las jambas presentan una ornamentación geométrica en volumen, similar a la de las zapatas de los pilares, que remite a motivos decorativos mozárabes.

Estos motivos no son exclusivos de cada casa, sino que se repiten en viviendas de la misma tipología ubicadas en distintas aldeas. Esto podría deberse a la transmisión de conocimientos en las escuelas de construcción y carpintería. Los trabajos de ornamentación en madera se ejecutan con herramientas manuales como formones, escoplos y gubias, golpeadas con mazas de madera. Estos trabajos reflejan una labor artesanal de carpintería refinada y precisa, en contraste con el trabajo realizado en los elementos de mayor tamaño de la estructura.

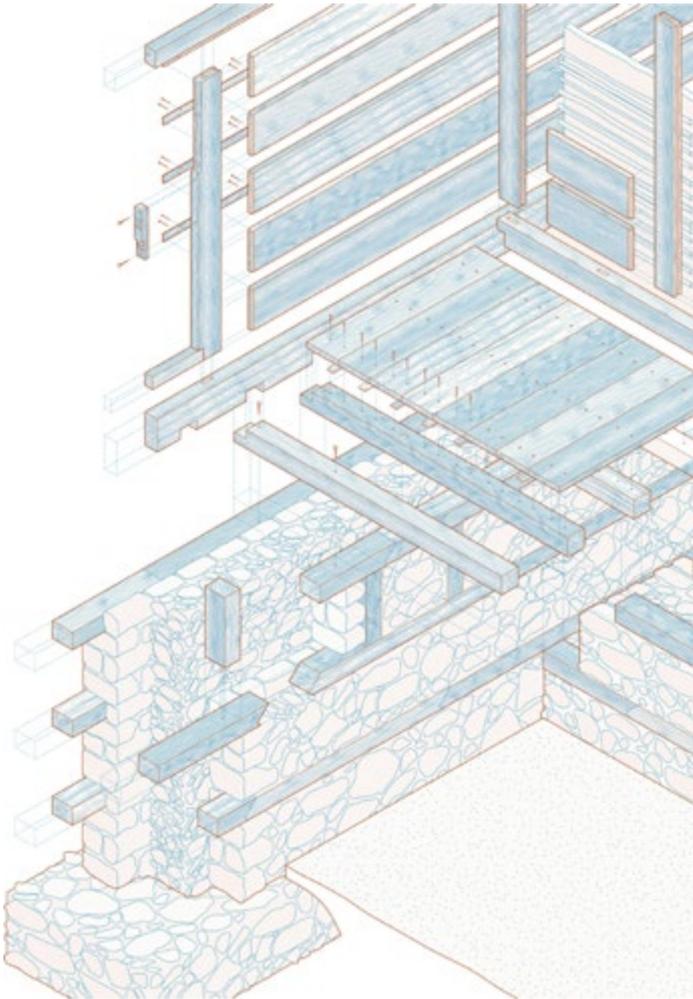
Figura 16. Detalle de muros de carga.

Estos muros de contención son uno de los sistemas constructivos de interés en esta tipología. Están compuestos por dos hojas de mampuestos de piedra caliza unidas con arcilla. Se refuerzan con vigas de madera, conocidas como *samtrachi* o *kushachiz*, que se colocan longitudinalmente a lo largo del muro, en sus caras externas, cada 3 o 4 hiladas. Estas vigas garantizan la horizontalidad del muro y lo refuerzan frente a los empujes laterales (Angelov 2011: 99).

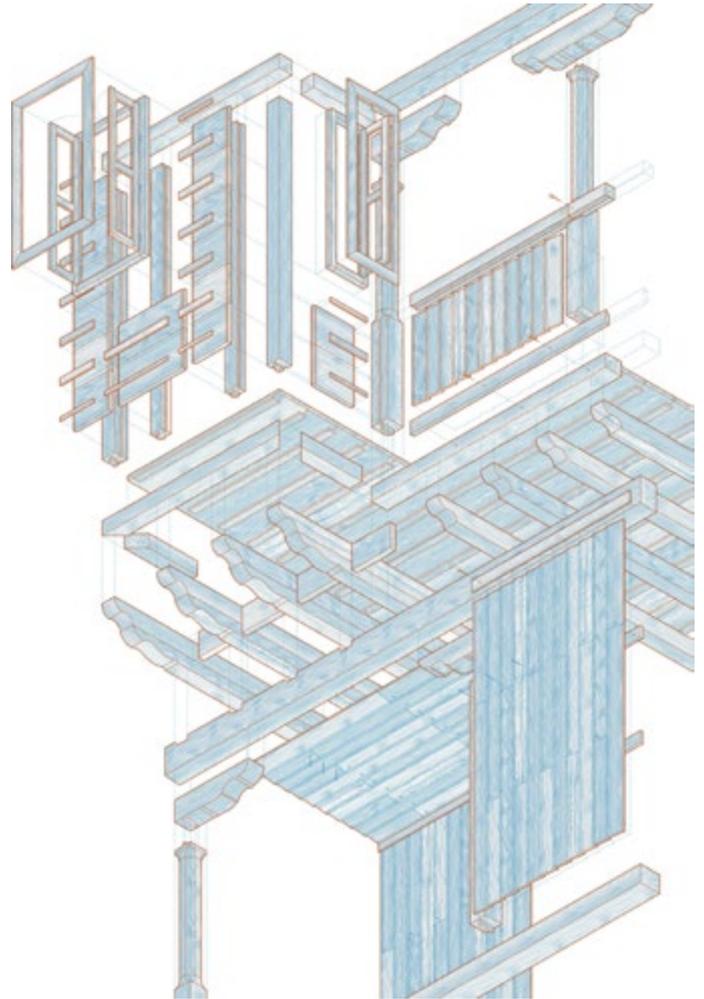
Figura 17: Pórticos y cubierta

Estos porches suelen estar compuestos por columnas de madera con una sección inicial cuadrada de 15x15 cm. A media altura, estas columnas se tallan para formar una sección ochavada, que culmina en un capitel adornado con una talla curva y una ornamentación geométrica, muy característica de estas casas.

El encuentro entre las columnas talladas y las vigas se realiza mediante zapatas, elementos horizontales de madera diseñados para aumentar la superficie de transferencia de cargas (Gruewa 2020: 4). Estas zapatas se tallan de manera que quedan integradas en las columnas, dando la apariencia de ser una única pieza ornamental que enmarca las estancias comunitarias de las casas.

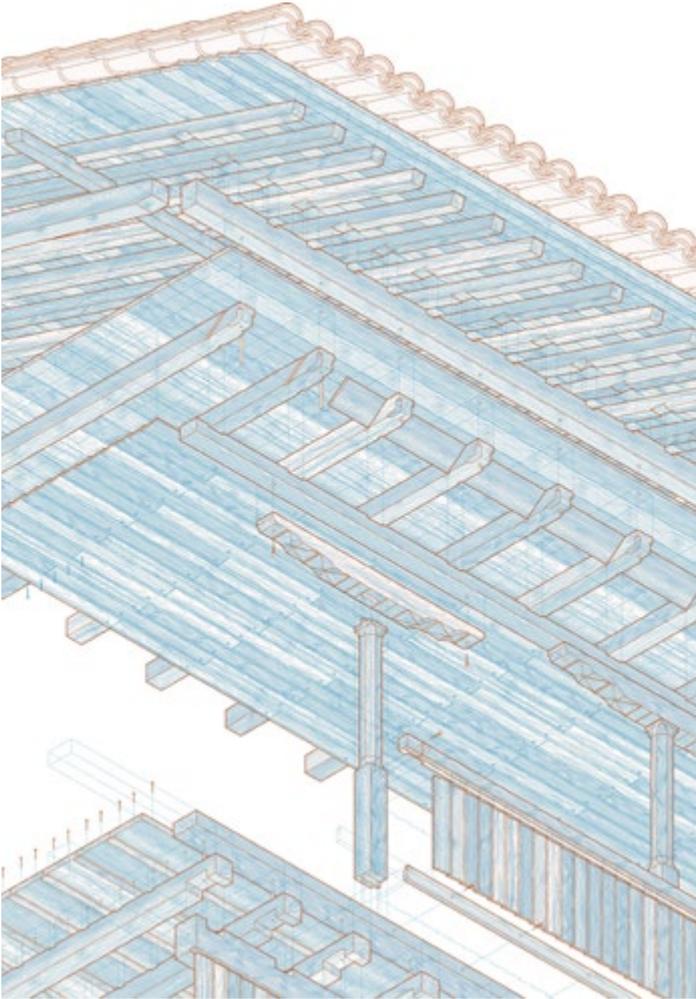
Figura 18: Forjados, pórticos y muros de carga

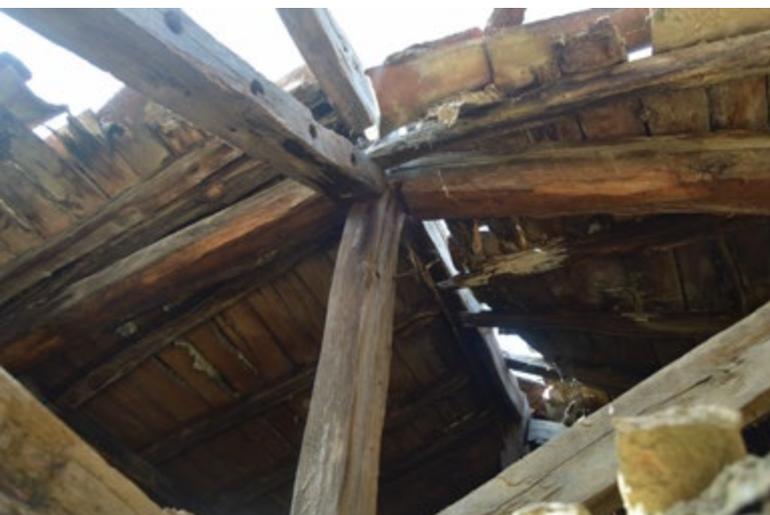
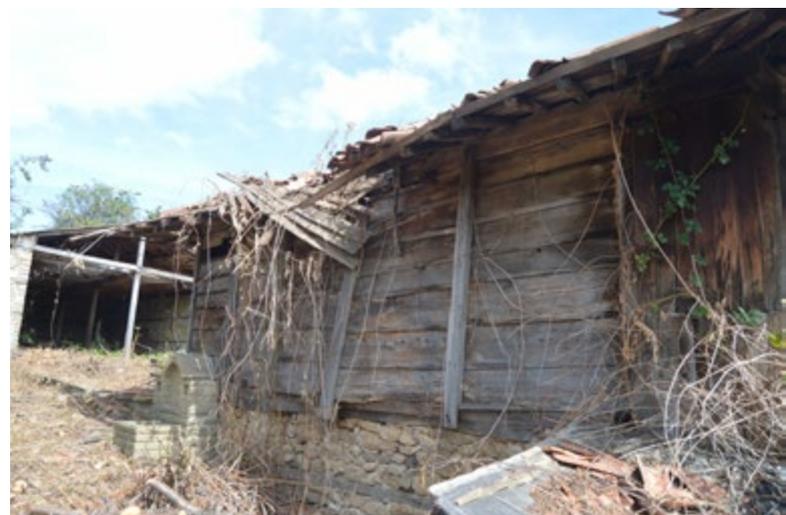
Figuras 19 y 20: Daños en la cubierta y en los muros

Las lesiones más comunes y relevantes son consecuencia de la falta de mantenimiento, agravada por la acción del agua, lo que ha provocado la pudrición de la madera y el desplome de elementos portantes. La falta de mantenimiento, junto con el deterioro de la cubierta de teja debido a la acción del clima, el desgaste del barro que las sujeta o la caída de las tejas por el peso de la doble capa de cobija, permite que el agua de lluvia alcance el tablero de madera, lo que provoca su pudrición y la apertura de grandes huecos en la cubierta.

Esto desencadena otros problemas al permitir la entrada de agua y humedad en los interiores de las casas, lo que conduce a la pudrición y posterior desplome de elementos estructurales de madera en el interior, como vigas o entramados.

Además, el deterioro y desplome de los grandes aleros que protegen la base de las casas provoca la acumulación de agua sobre los muros de contención del terreno, lo que debilita los morteros y ocasiona el colapso de los muros debido a los grandes empujes horizontales.

Otro problema frecuente en los cerramientos, común en esta tipología de viviendas, es el pandeo y la fisura de las tablas que conforman los entramados de poste y tabla a lo largo de su longitud. Esto afecta a su capacidad portante y las debilita frente a las cargas laterales (Gruewa y Tanev 2017: 87).
