Recuperación de la Real Fábrica de Paños de Brihuega, Guadalajara

Juan de Dios
de la Hoz Martínez

Recovery of the Real Fábrica de Paños de Brihuega, Guadalajara

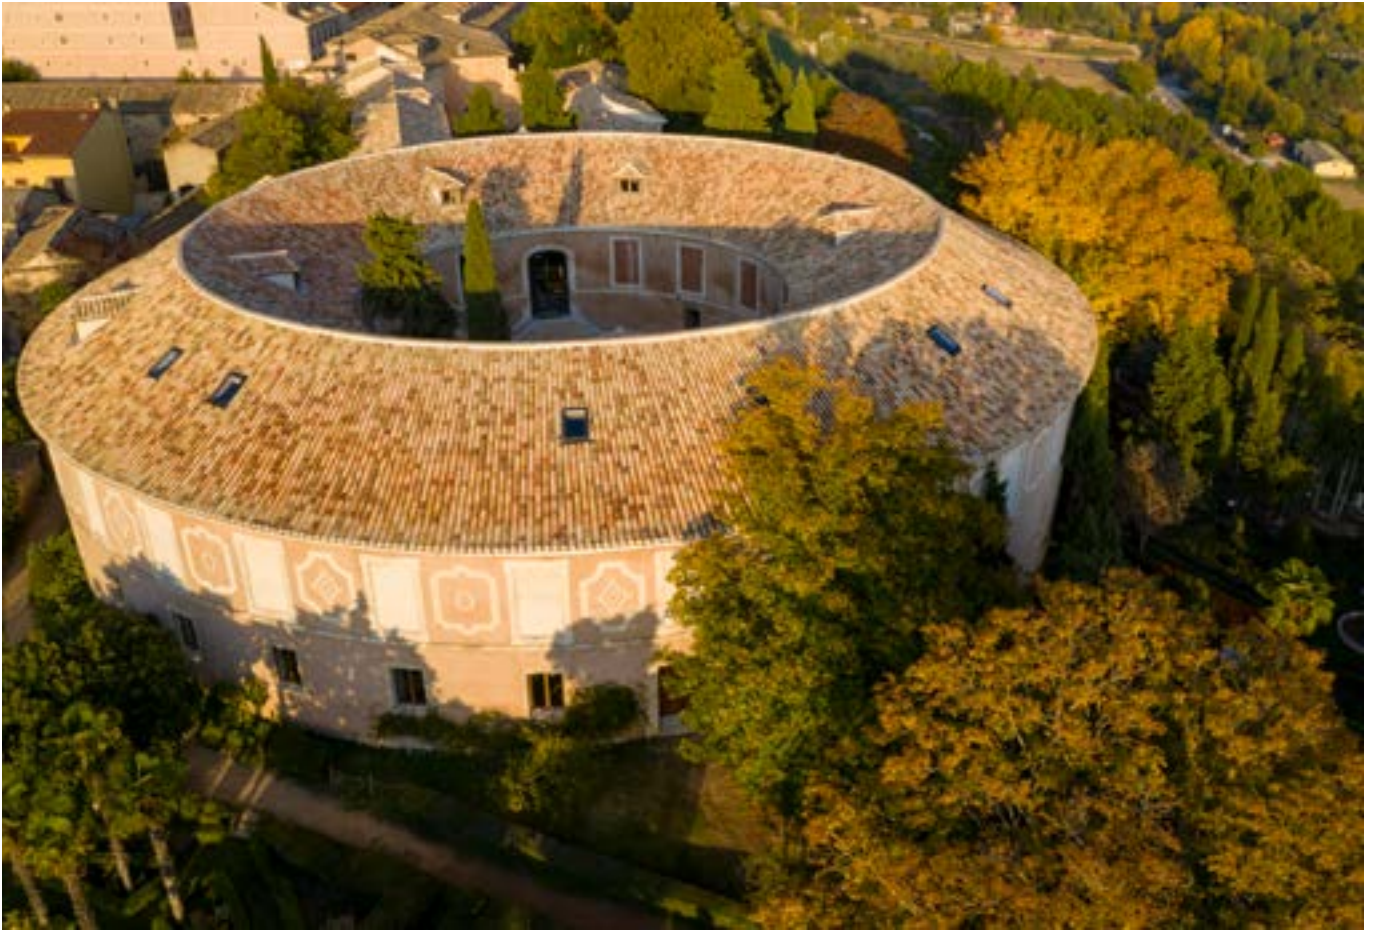
The Rotonda building after its restoration | Edificio de la Rotonda tras las obras de restauración | Edifício da Rotonda após as obras de restauração (Joaquín Zamora)

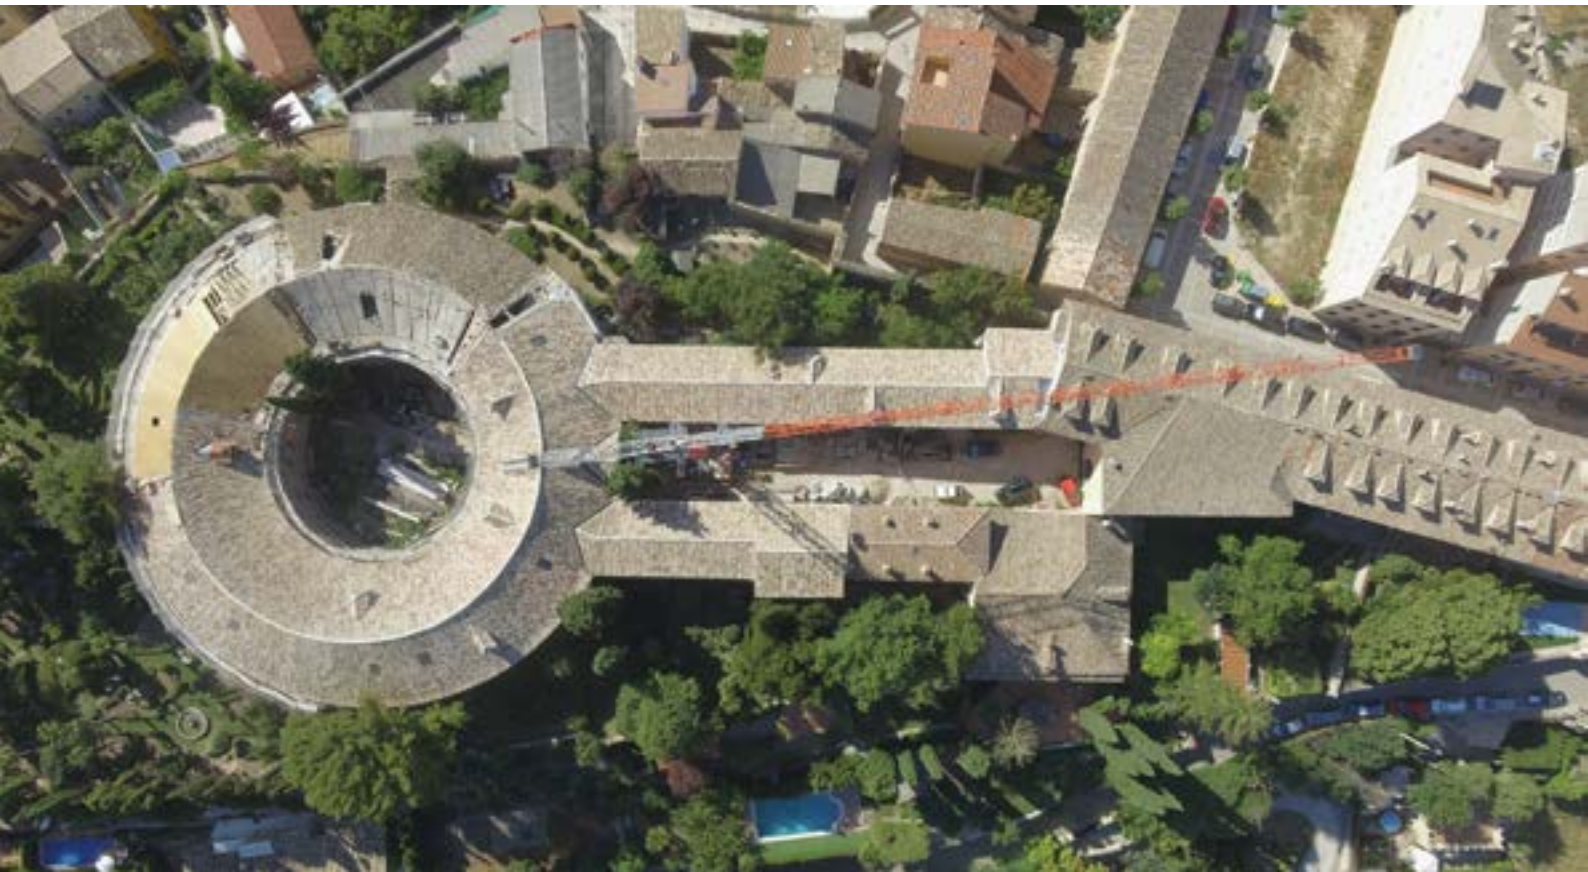
Aerial view of the Cloth Factory during the restoration works of the main building roofs | Imagen aérea de la Fábrica de Paños durante las obras de restauración de las cubiertas del edificio principal | Imagem aérea da Fábrica de Paños durante as obras de restauração das coberturas do edifício principal (Luis Fernando Abril)

The current restoration, therefore, started with the removal of this rigid concrete slab that did not fit with the much more flexible timber structure and generated a huge load on the latter, and with the removal of a huge perimeter concrete ring that had caused all the rafters to rot. Once this initial work was completed, the elements that were in a bad condition were repaired and consolidated, the timber structure was restored, and the roof was retiling. The original tiles were reused for that purpose and the original timber structure, as well as the traditional joints were preserved as far as possible. This was a particularly delicate work,

for the goal was to preserve as many of the original beams as possible, and to this end an on-site workshop was set up to produce glued wood profiles with a thickness of five centimeters which were used until the missing volumes were filled out.

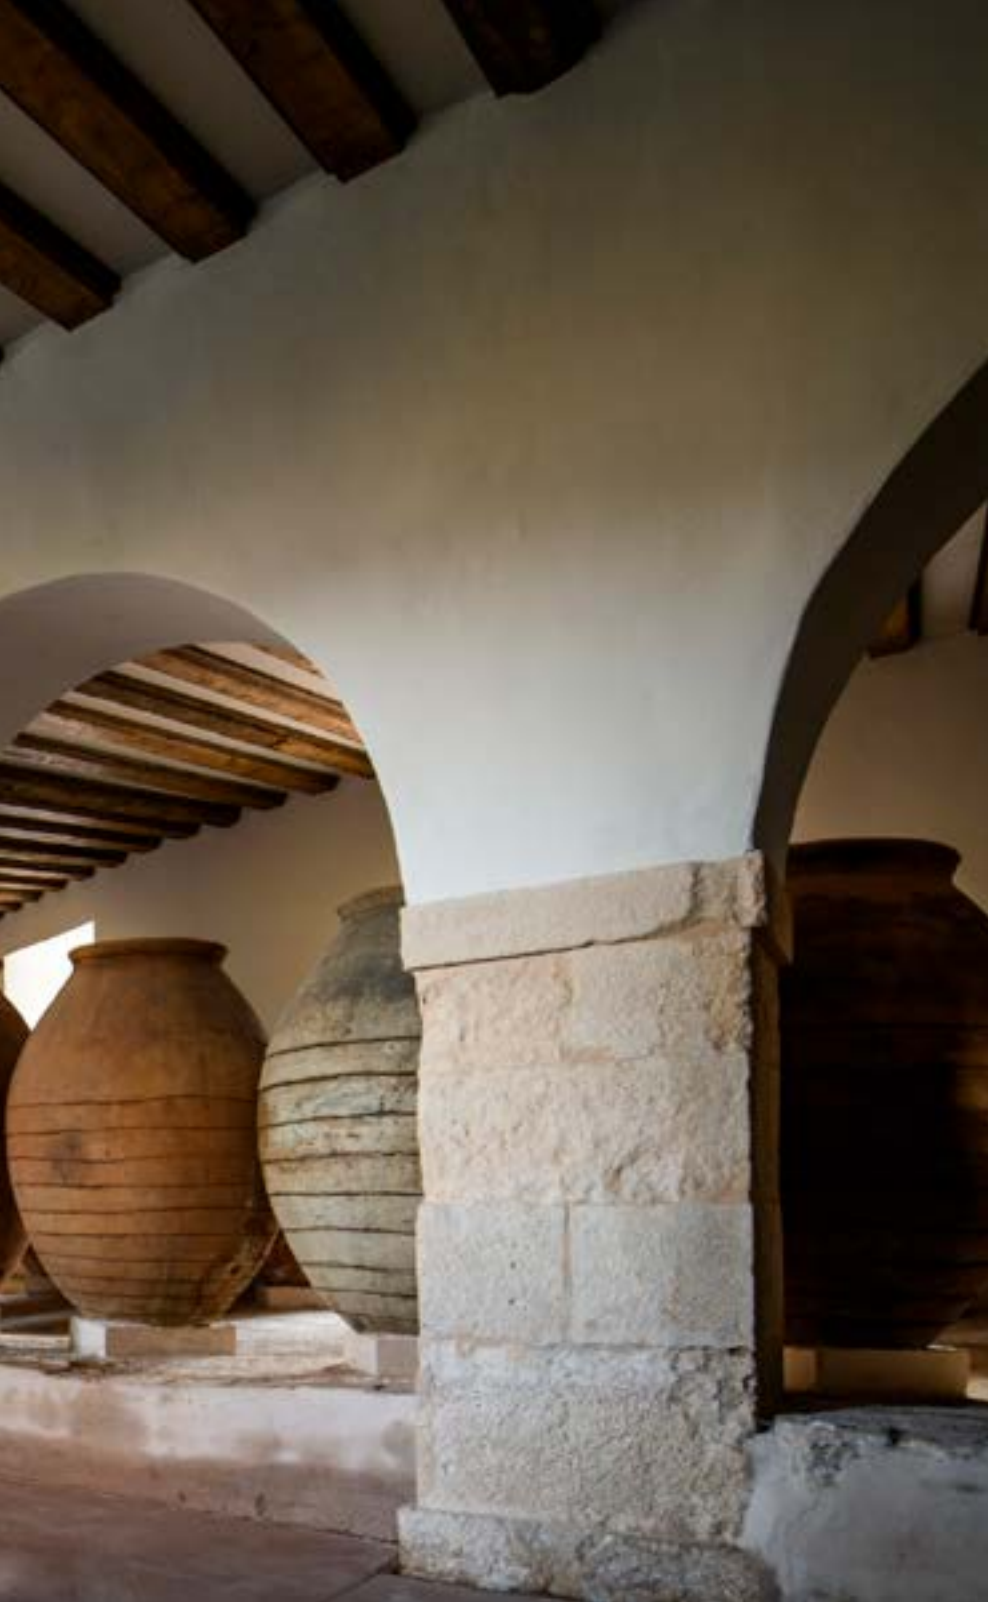
Interior space of the Rotonda after restoration | Espacio interior de la Rotonda tras las obras de restauración | Espaço interior da Rotonda após as obras de restauração (Joaquín Zamora)
