Restoration of a barraca cottage in the Valencian Albufera

Fernando Vegas
López-Manzanares,
Camilla Mileto

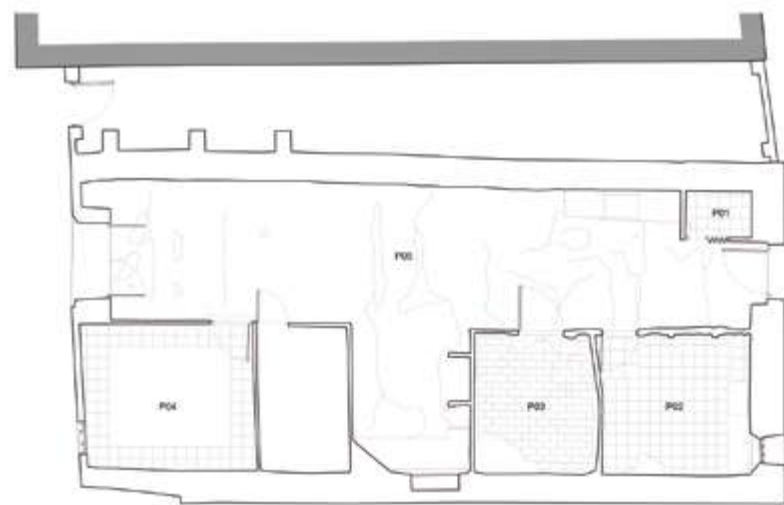
Floor plan of the cottage prior to the restoration | Planta de distribución de la barraca anterior a la intervención | Planta de distribuição da cabana anterior à intervenção

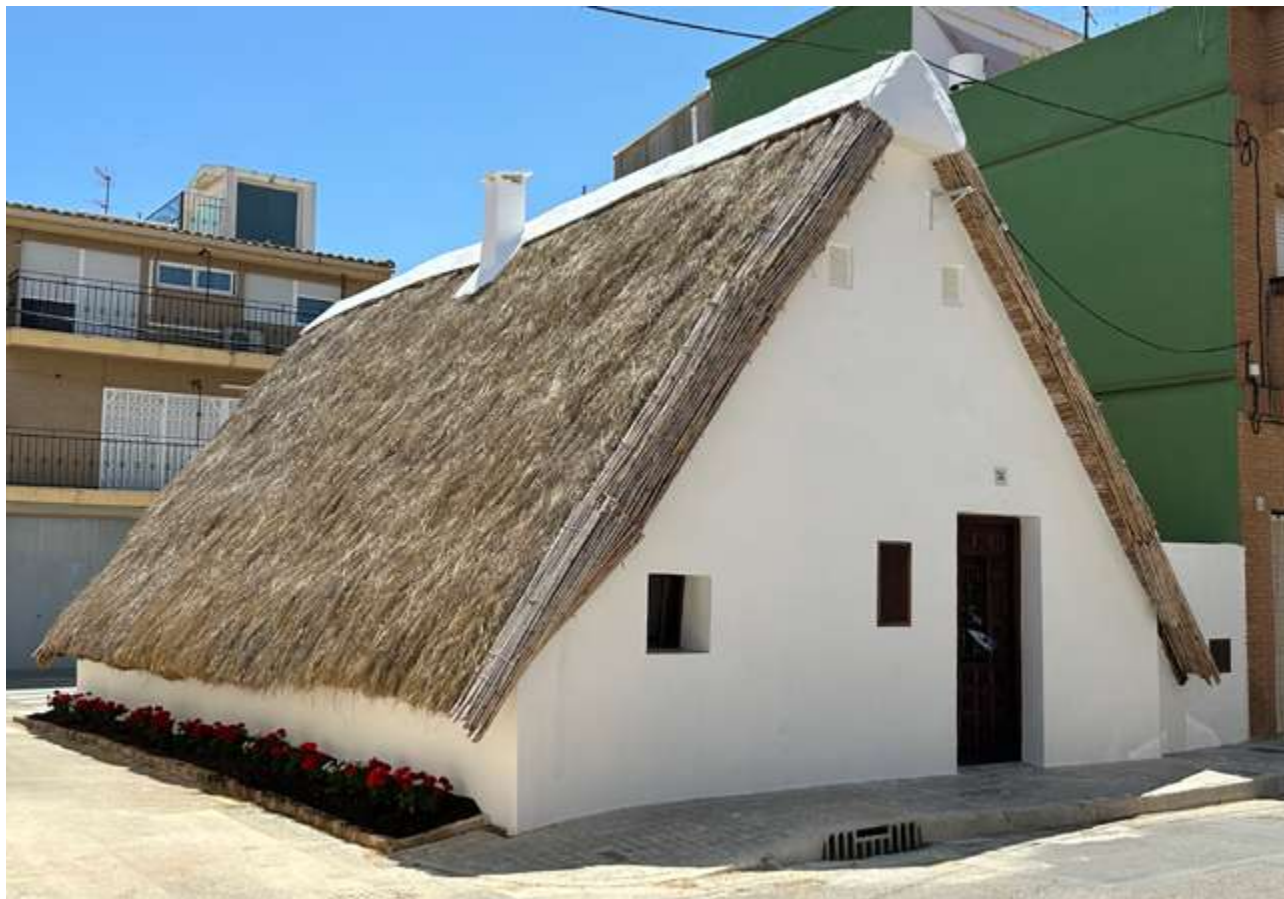
The cottage after restoration, seen from the west | La barraca después de la intervención vista desde el oeste | A cabana depois da intervenção vista desde o oeste

pegs of the same material, on which the rafters were rested. The collar-beam structure was largely replaced owing to the termite infestation. Both the new timber and the reused pieces were treated to prevent further attack.
