## *Complete Rehabilitation of an Eighteenth-Century Mansion in Fuentes de Andalucía*

Fernando Martín  
Sanjuan, José Luis  
Pérez Hidalgo

### House at Calle Lora No. 8. Typological Analysis

### Architectural Intervention

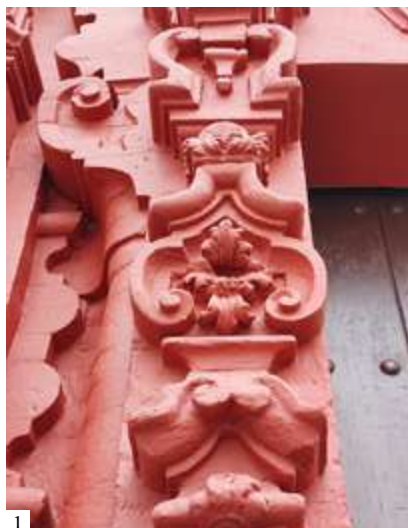
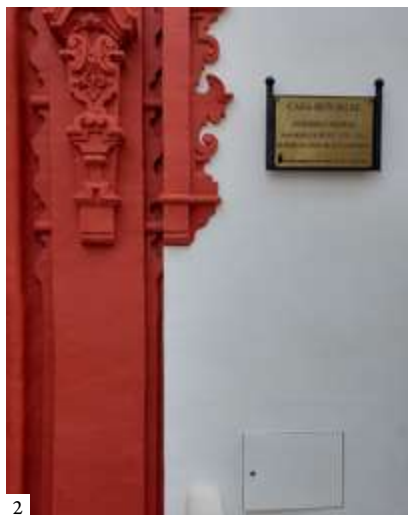
1, 2: Details of the brick-cut and carved doorway 3: Main façade with a double-bay “altarpiece-style” doorway and a three-arched tower seen from San Sebastián Street | 1, 2: Detalles de la portada de ladrillo cortado y tallado 3: Fachada principal con portada de doble tiro (“tipo retablo”) y torreón de tres arcos desde la calle San Sebastián | 1, 2: Detalhes do portal em tijolo cortado e esculpido 3: Fachada principal com portal de duplo vão (“tipo retábulo”) e torre de três arcos vista da rua San Sebastián (1, 2: Alejandro García Hermida 3: Fernando Alda)

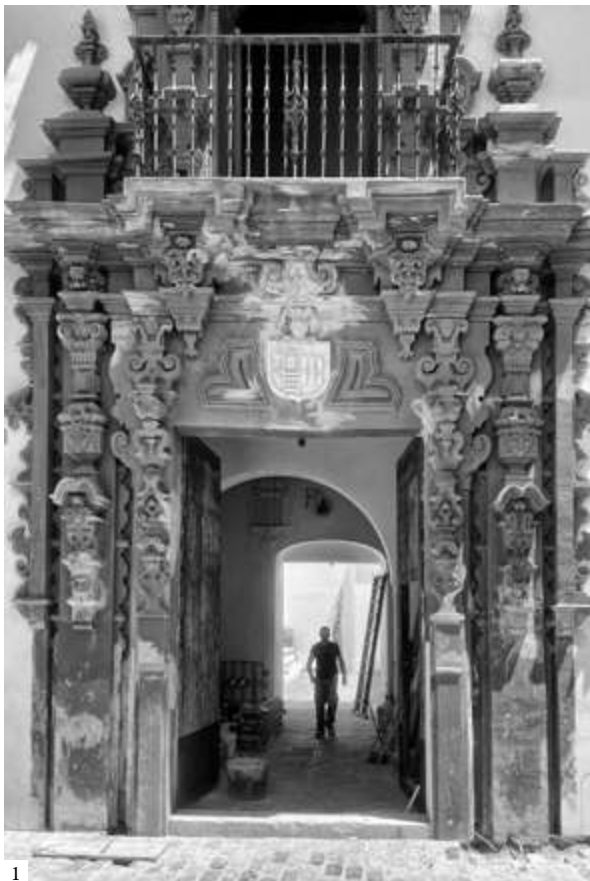
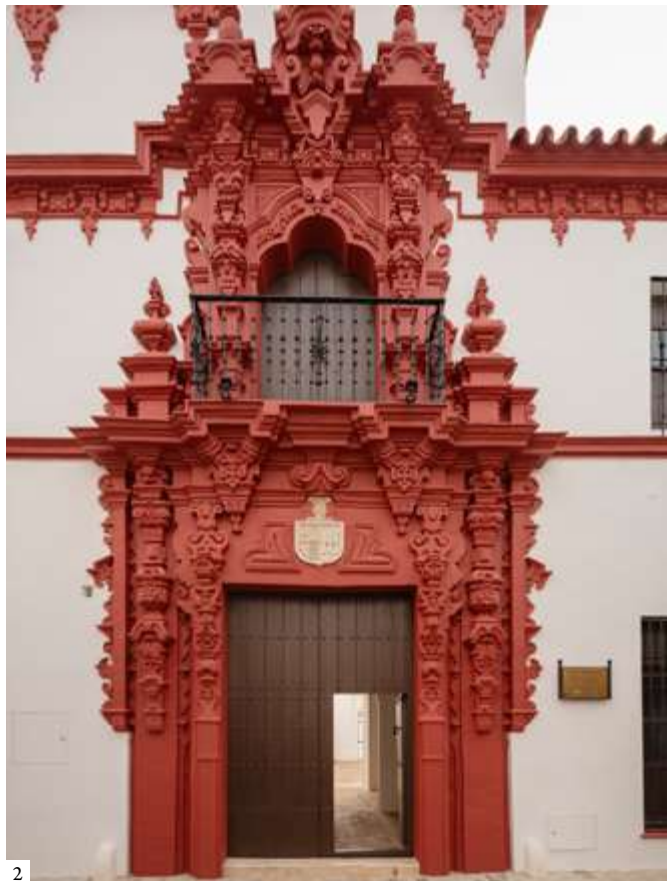
Main doorway of the Casa Palacio before and after the intervention | Portada de la Casa Palacio antes y después de la intervención | Portal da Casa Palácio antes e depois da intervenção (1: Urbipac 2: Fernando Alda)

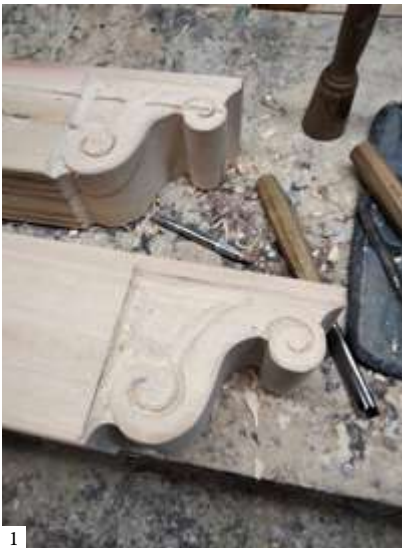
1

1: Support corbels for the eaves made by Miguel Ángel Balmaseda 2: Restoration of the brickwork in the spandrel 3: Process of cobbling and paving the open carriage porch | 1: Ménsulas de apoyo del tejeroz realizadas por Miguel Ángel Balmaseda 2: Restauración del ladrillo de la enjuta 3: Proceso de empedrado y enchinado del apeadero descubierto | 1: Mísulas de soporte do beiral executadas por Miguel Ángel Balmaseda 2: Restauro do tijolo na enjuta 3: Processo de empedramento e calçada da cocheira descuberta (1: Miguel Ángel Balmaseda 2: Sebastián Pérez Gómez 3: Urbipac)

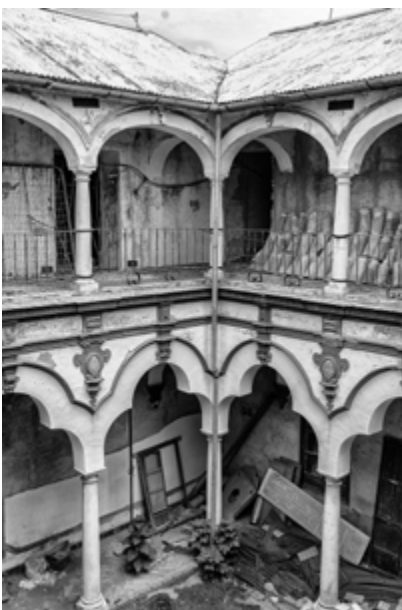
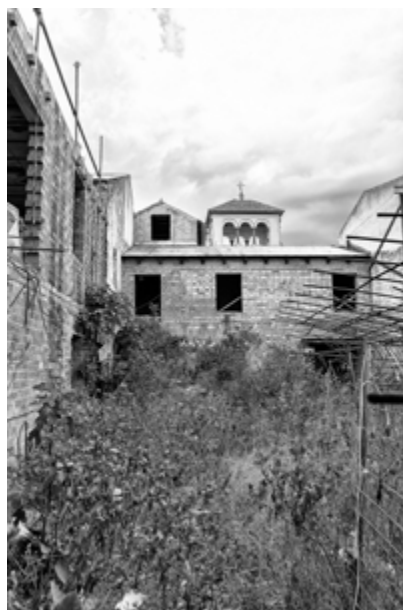
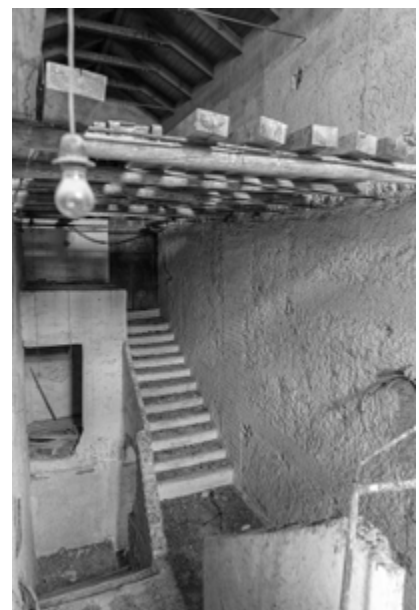
The northeast corner of the columned courtyard, the overgrown rear patio, and the second flight of the main staircase before intervention | Estado previo a la intervención del vértice noreste del patio de columnas, del patio trasero asilvestrado y del segundo tramo de la escalera principal | Estado anterior à intervenção do vértice nordeste do pátio das colunas, do pátio posterior silvestre e do segundo lanço da escada principal (Urbipac)

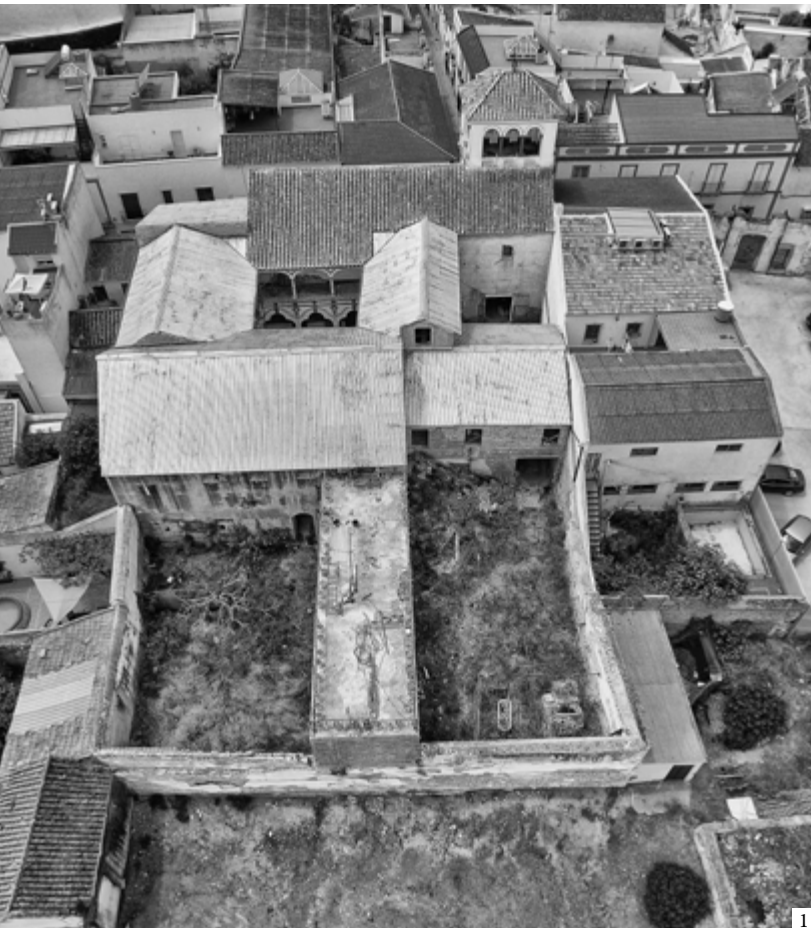
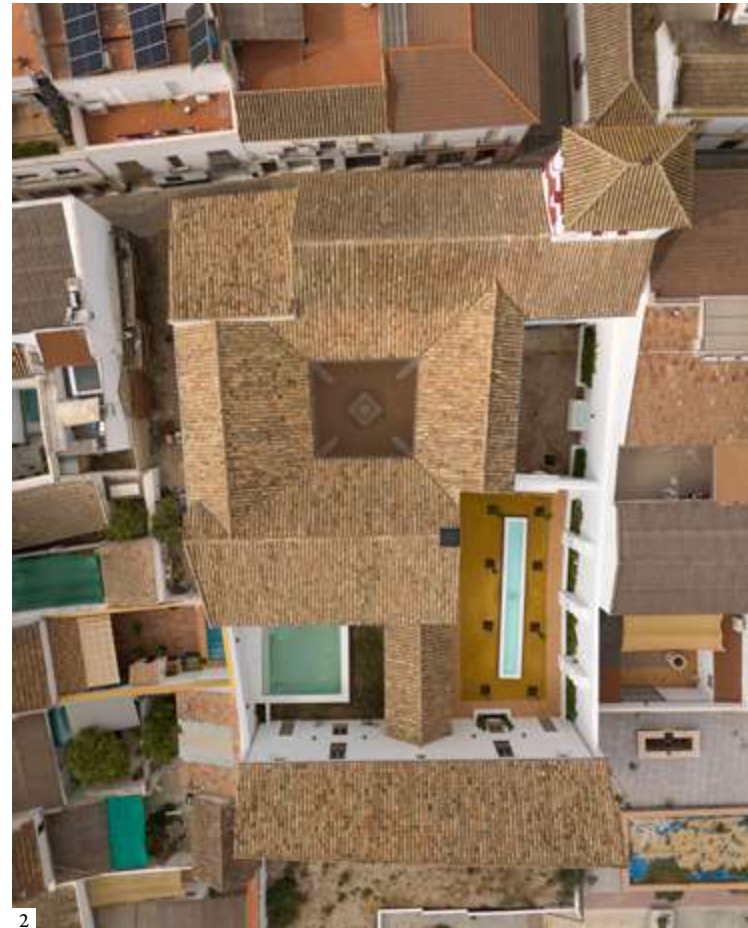
1: Aerial view of the overall state of the palace before its rehabilitation 2: Roof plan after the intervention | 1: Imagen aérea del estado general del palacio antes de la intervención 2: Imagen de la planta de cubiertas tras la intervención | 1: Vista aérea do estado geral do palácio antes da reabilitação 2: Planta das coberturas após a intervenção (1: Urbipac 2: Fernando Alda)

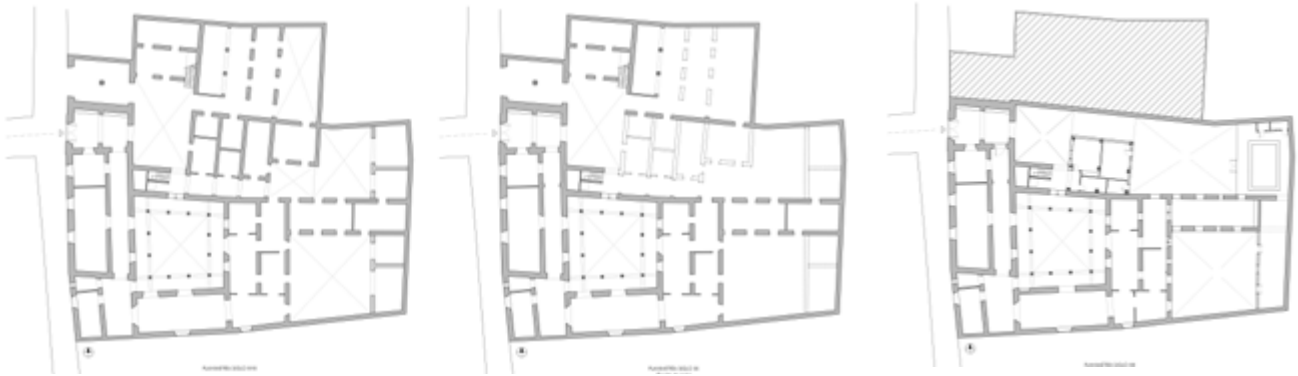
Evolution of the house's floor plans throughout the 18th, 20th and 21st centuries | Evolución de la planimetría de la vivienda en los siglos XVIII, XX y XXI | Evolução da planimetria da habitação nos séculos XVIII, XX e XXI (Urbipac)

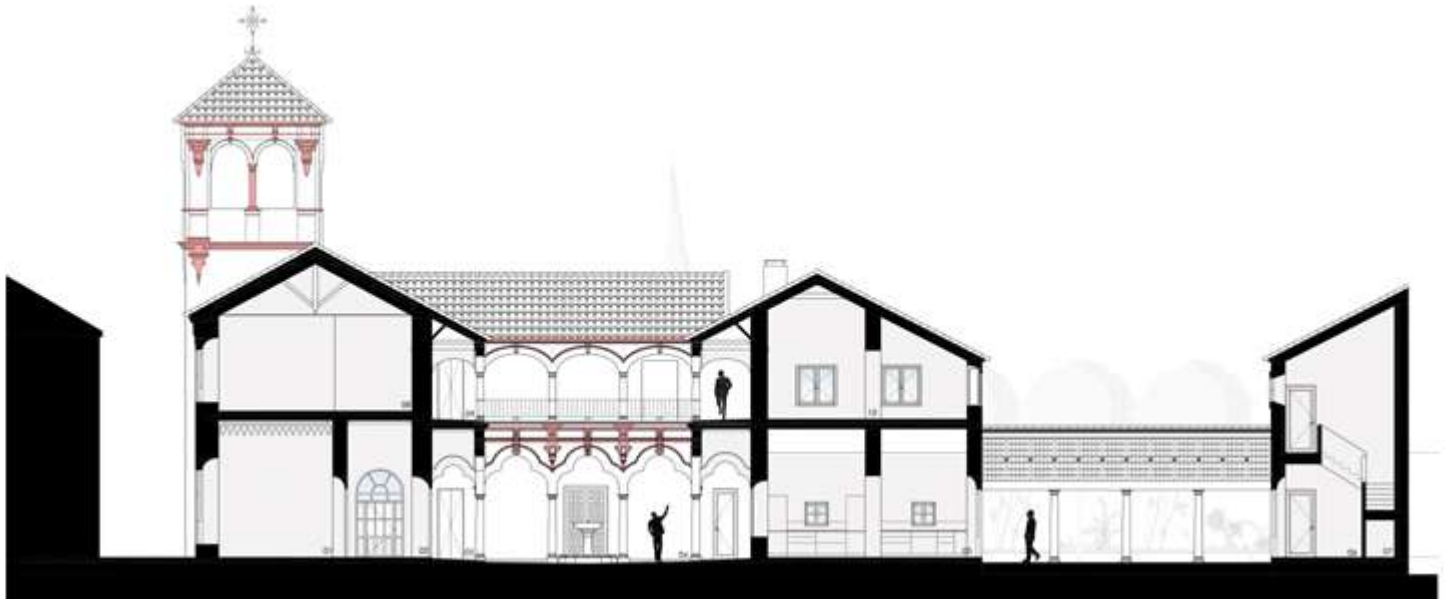
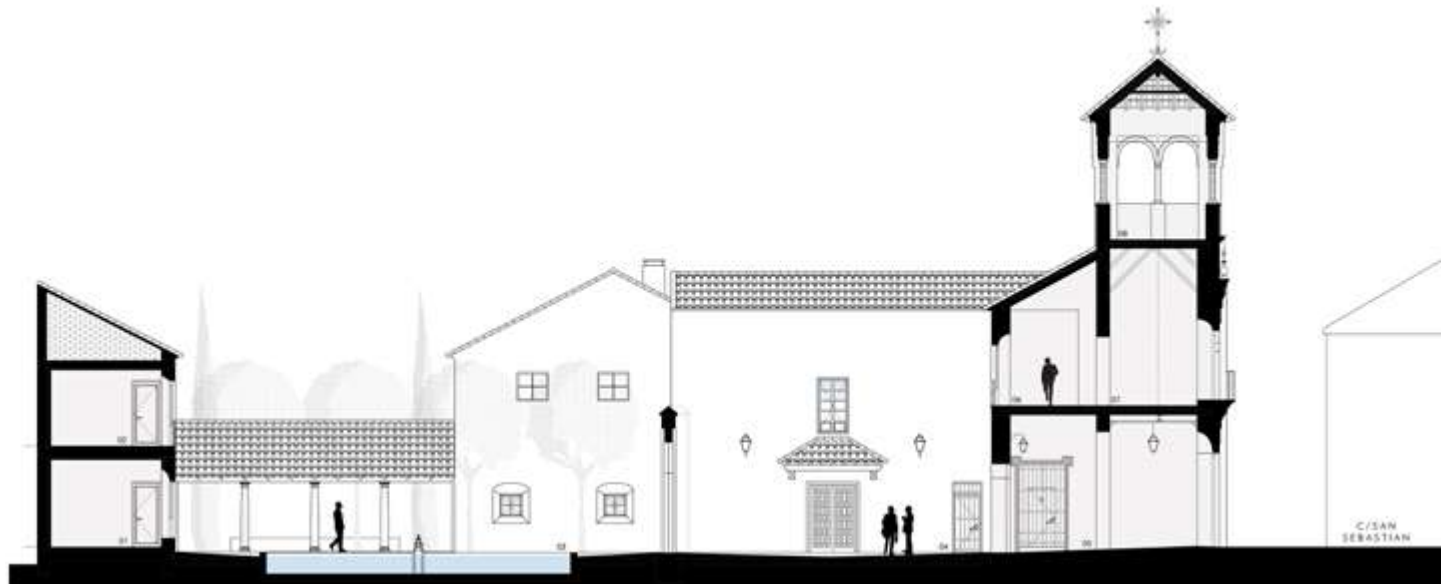
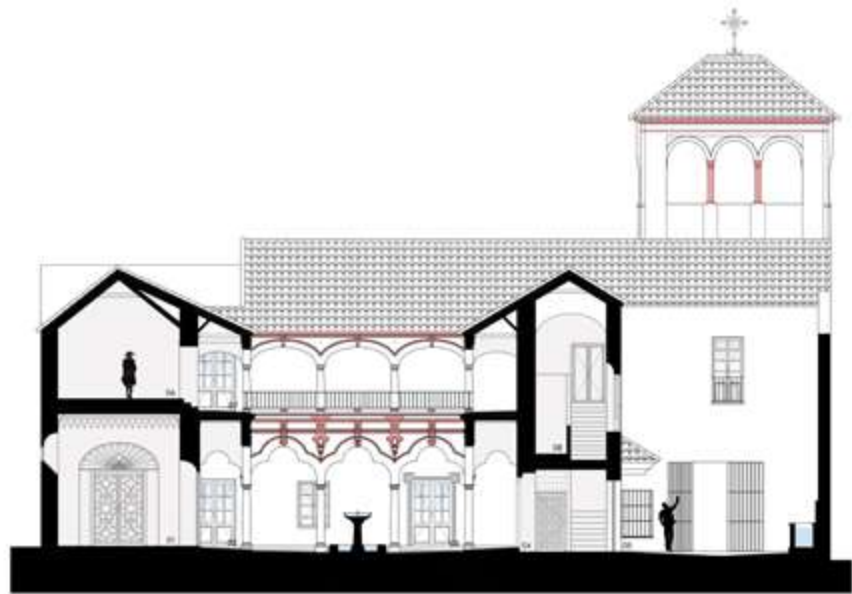
< Longitudinal sections after the intervention |  
 Secciones longitudinales tras la intervención |  
 Cortes longitudinais após a intervenção (Urbipac)  
 > Transverse sections after the intervention |  
 Secciones transversales tras la intervención |  
 Cortes transversais após a intervenção (Urbipac)

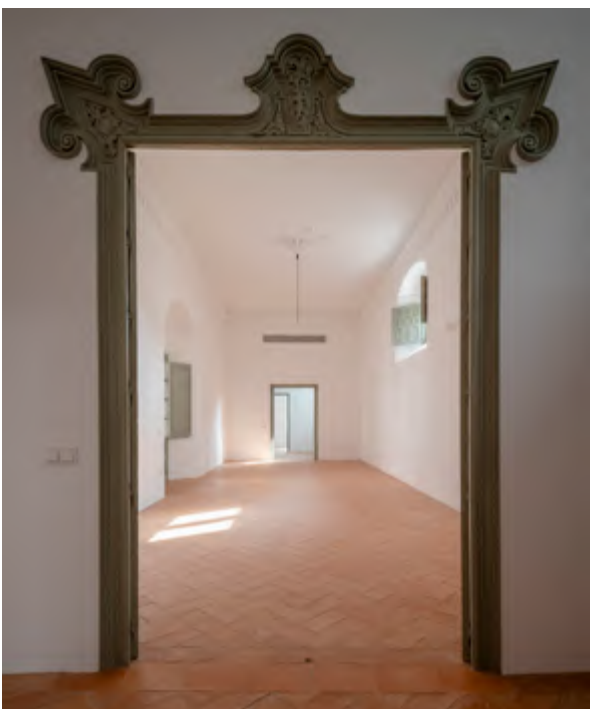
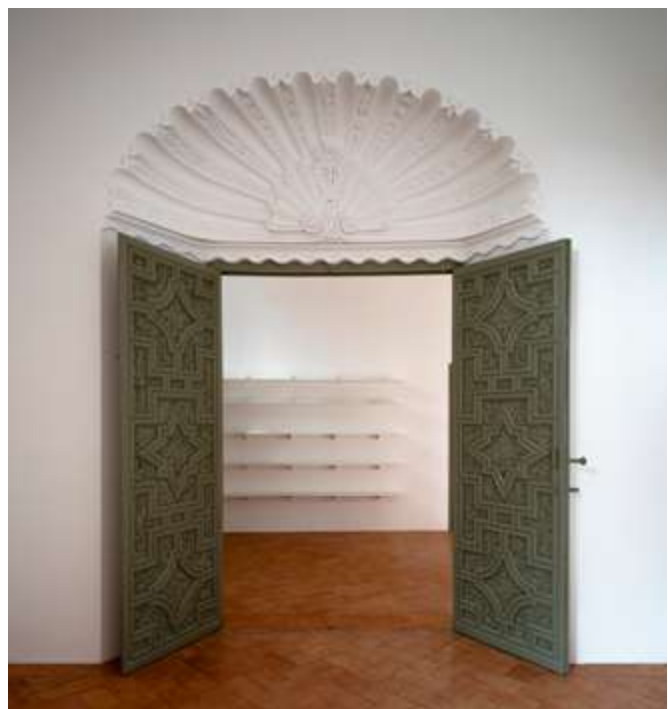
Traditional 18th-century Écija-style door carved “a la chinesca”, leading to the grand hall. On the exterior it features a frame with “orejeras” and “copete”, while the interior side displays a plaster scallop shell above it | Puerta tradicional ecijana tallada a la chinesca del siglo XVIII que da acceso a la gran sala. En el extradós tiene un marco con “orejeras” y “copete” y en el intradós cuenta con una venera de yesería sobre ella | Porta tradicional de Écija, entalhada ao gosto chinês do século XVIII, que dá acesso ao grande salão. No extradós apresenta uma moldura com “orelhas” e “frontão” e no intradós uma vieira em estuque sobre ela (Fernando Alda)

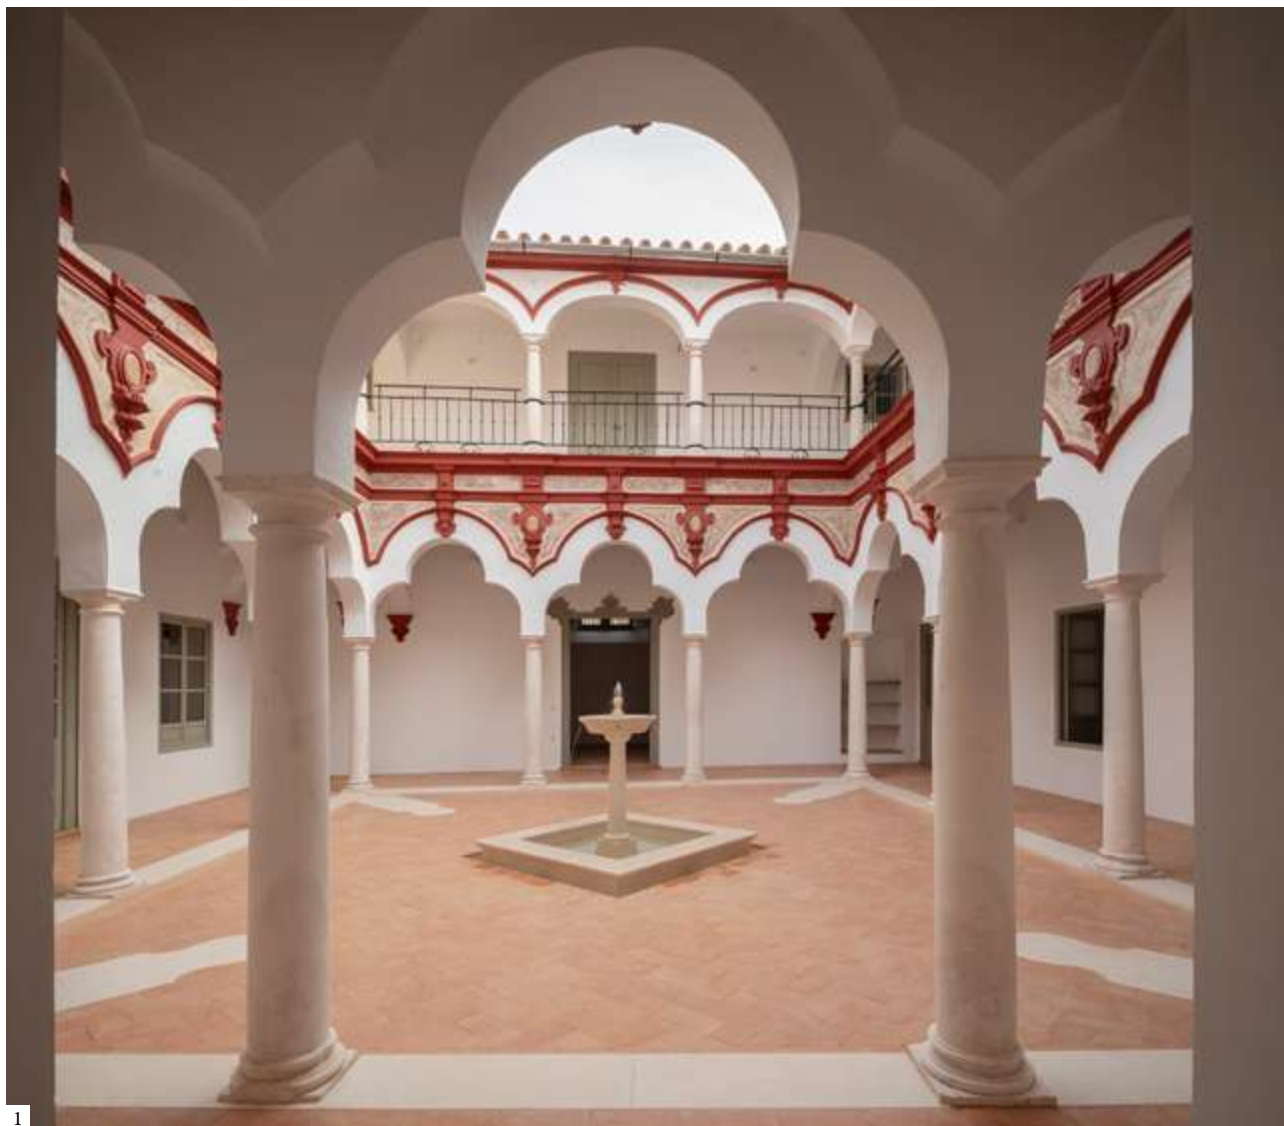
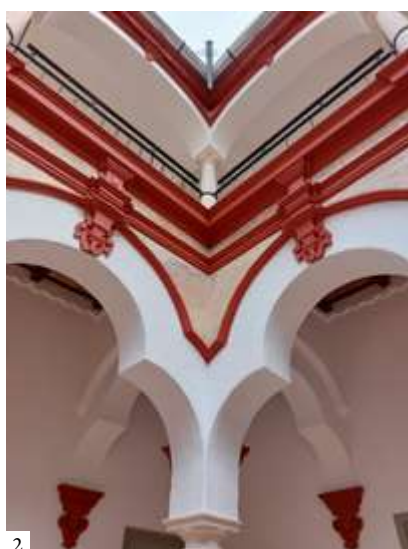
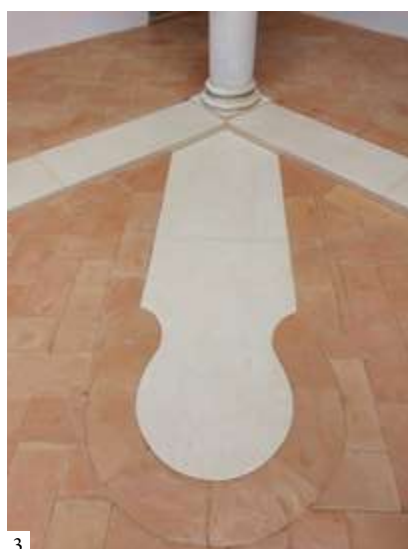
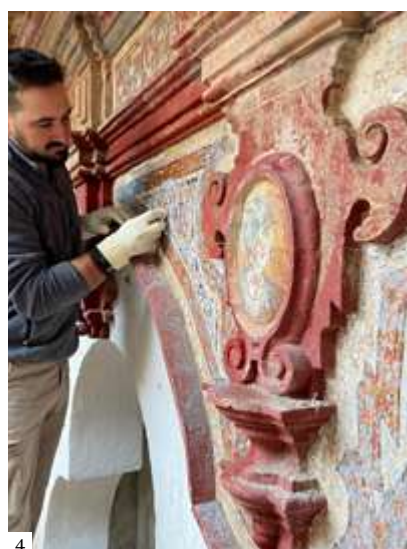
1: View of the triple-arched columned courtyard with central fountain 2, 3: Details of the gargoyle and the corner paving of the courtyard 4: Sebastián Pérez during the cleaning and restoration of the frescoes | 1: Vista del patio de columnas de triple arquería con fuente central 2, 3: Detalles de la gárgola y del pavimento de una esquina del patio de columnas 4: Sebastián Pérez durante el proceso de limpieza y restauración de los frescos | 1: Vista do pátio das colunas de tripla arcaria com fonte central 2, 3: Detalhes da gárgola e do pavimento de um canto do pátio 4: Sebastián Pérez durante o processo de limpeza e restauro dos frescos (1: Fernando Alda 2, 3: Alejandro García Hermida 4: Sebastián Pérez)

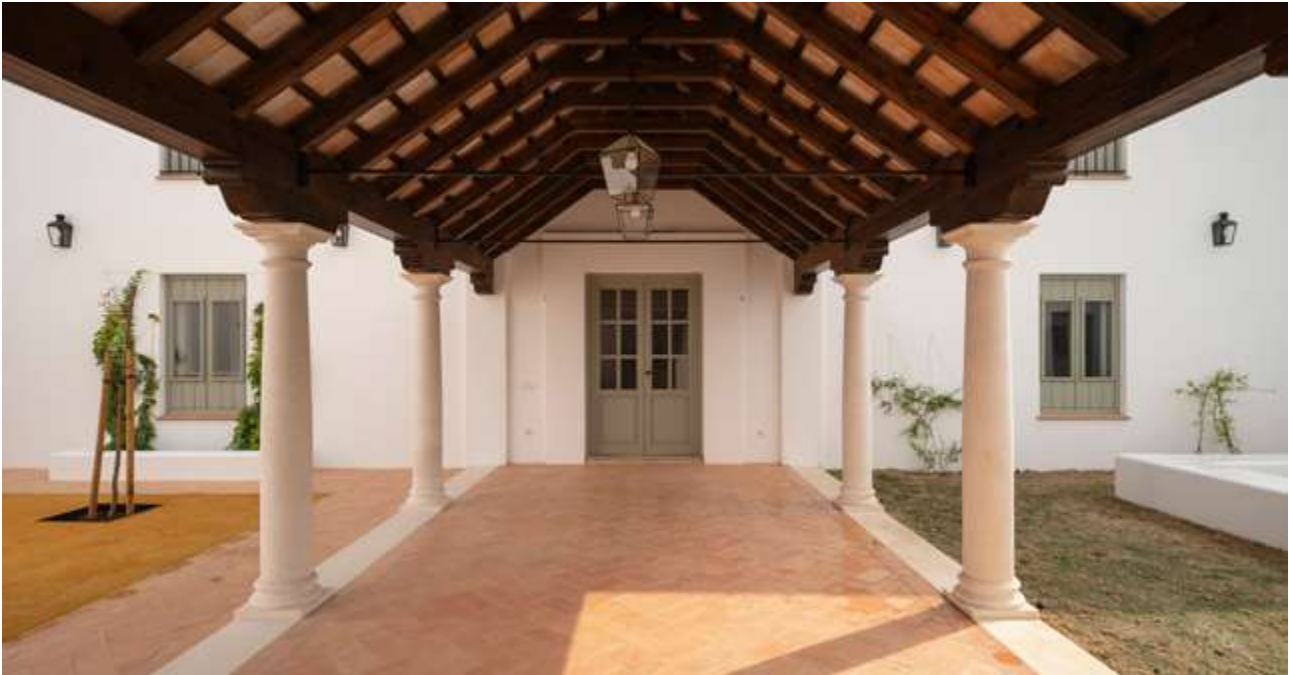
Connection between the main building and the new annex | Comunicación entre el edificio matriz y el edificio de nueva planta | Ligação entre o edifício principal e o novo anexo (Fernando Alda)

As mentioned, the rest of the program, consisting of four bedrooms with ensuite bathrooms, was located in the new annex, accessed through a bridging space conceived in the manner of a gallery. This has four twin spans formed by six limestone columns supporting wooden beams under a collar-tie roof, with flat bricks laid on slats. This gallery, on a single level, is intended to serve as a summer dining place and a relational, articulatory space, transparent with the garden area, which has likewise been highlighted by the restoration.

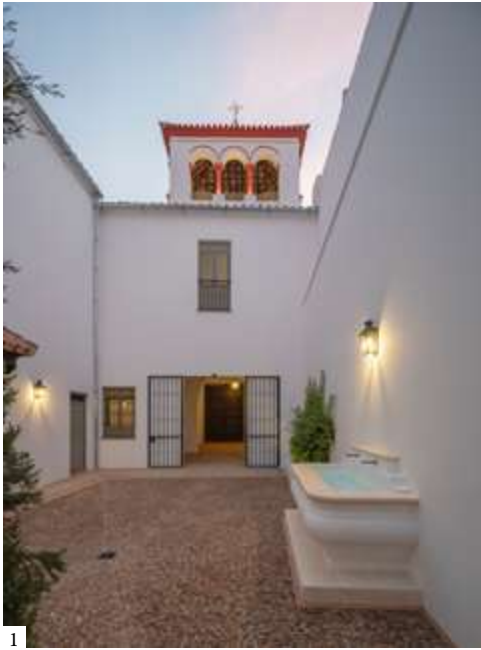
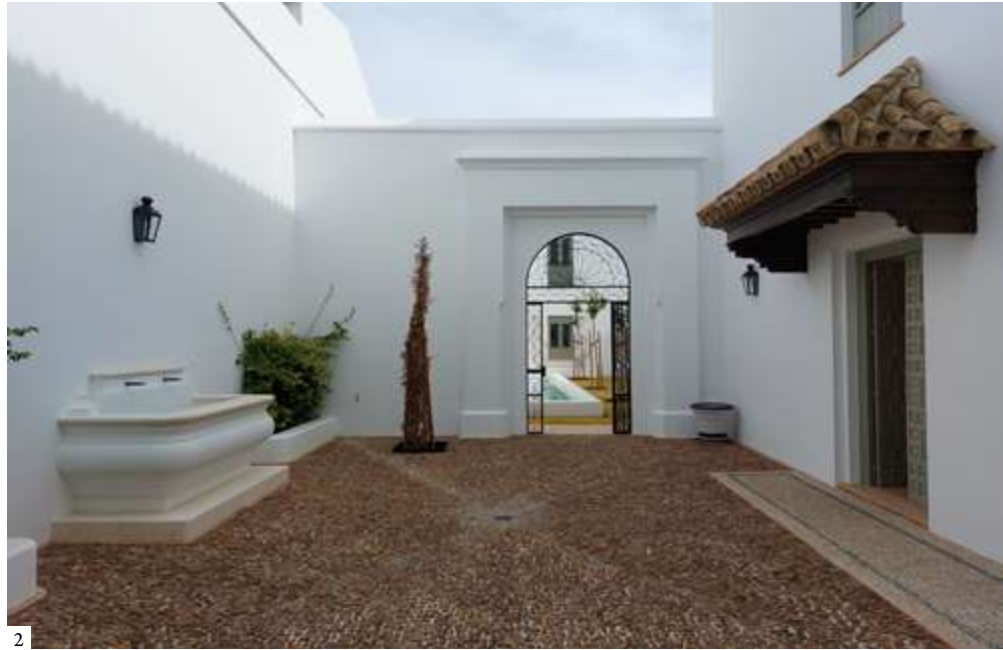
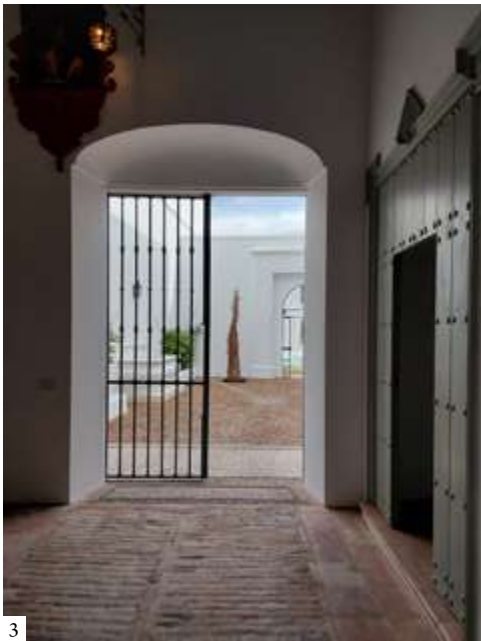
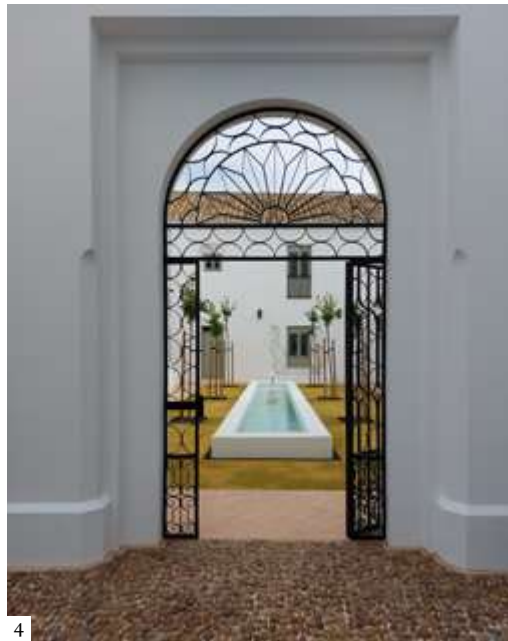
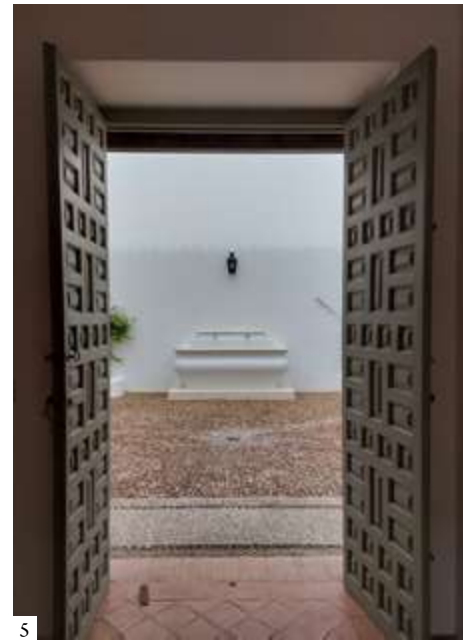
1: View from the open carriage porch towards the garden 2: View from the porch towards the entrance 3: View from the entrance towards the porch 4: Wrought-iron gate between the porch and the garden 5: View from the vestibule towards the porch | 1: Vista del apeadero descubierto hacia el jardín 2: Vista del apeadero descubierto hacia la entrada 3: Vista de la entrada hacia el apeadero 4: Cancela de paso entre el apeadero y el jardín 5: Vista desde el vestíbulo hacia el apeadero | 1: Vista da cocheira descoberta em direção ao jardim 2: Vista da cocheira em direção à entrada 3: Vista da entrada em direção à cocheira 4: Grade de ferro entre a cocheira e o jardim 5: Vista do vestíbulo em direção à cocheira (1: Fernando Alda 2 a 5: Alejandro García Hermida)

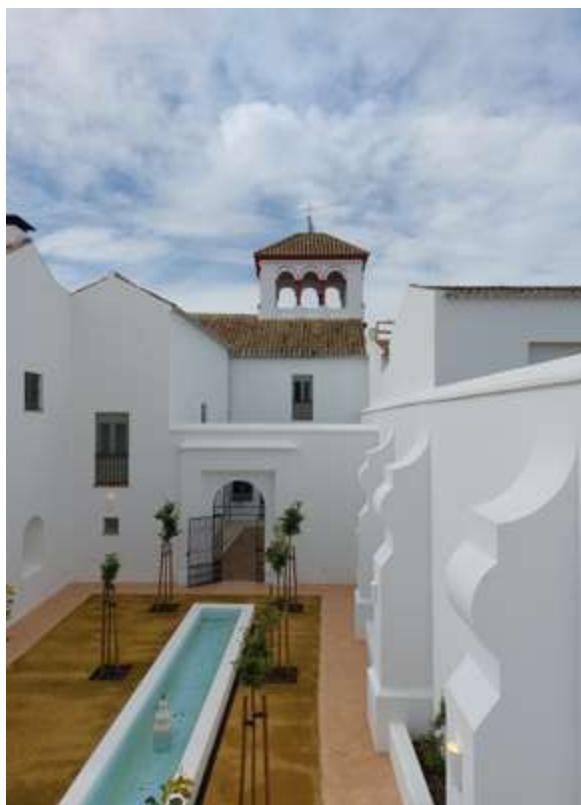
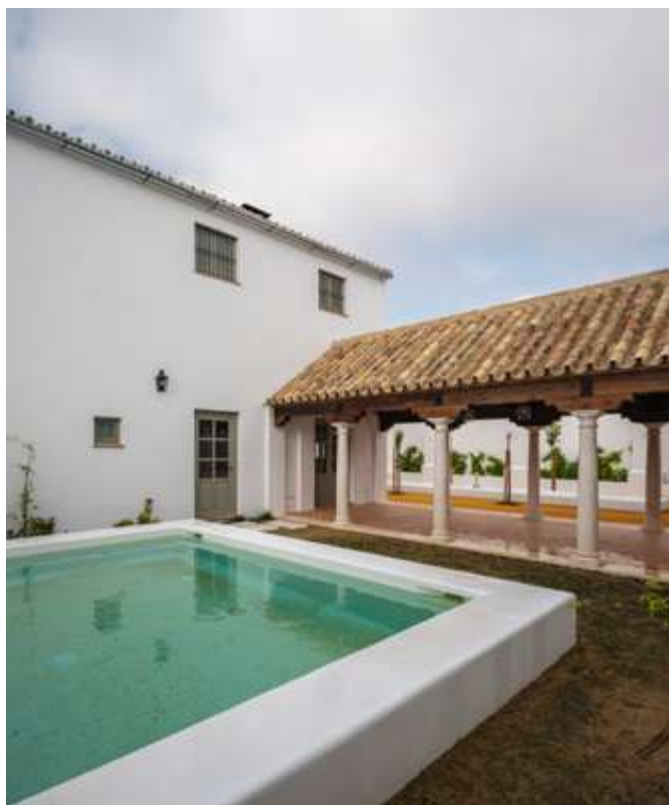
Courtyard of the irrigation channel and pool courtyard | Patio de la acequia y patio de la alberca | Pátio da levada e pátio da alberca (Alejandro García Hermida)

A parede norte, exposta ao sol do sul, será coberta com *Plumbago auriculata* (jasmim azul). Do outro lado da lógia projeta-se o pátio da piscina, concebido como um elemento hidráulico de origem vernácula com carácter ornamental. Foi projetado com duas fontes e um tanque de pouca profundidade, adequado para o banho, como uma *natatio* escalonada. A piscina está localizada numa superfície

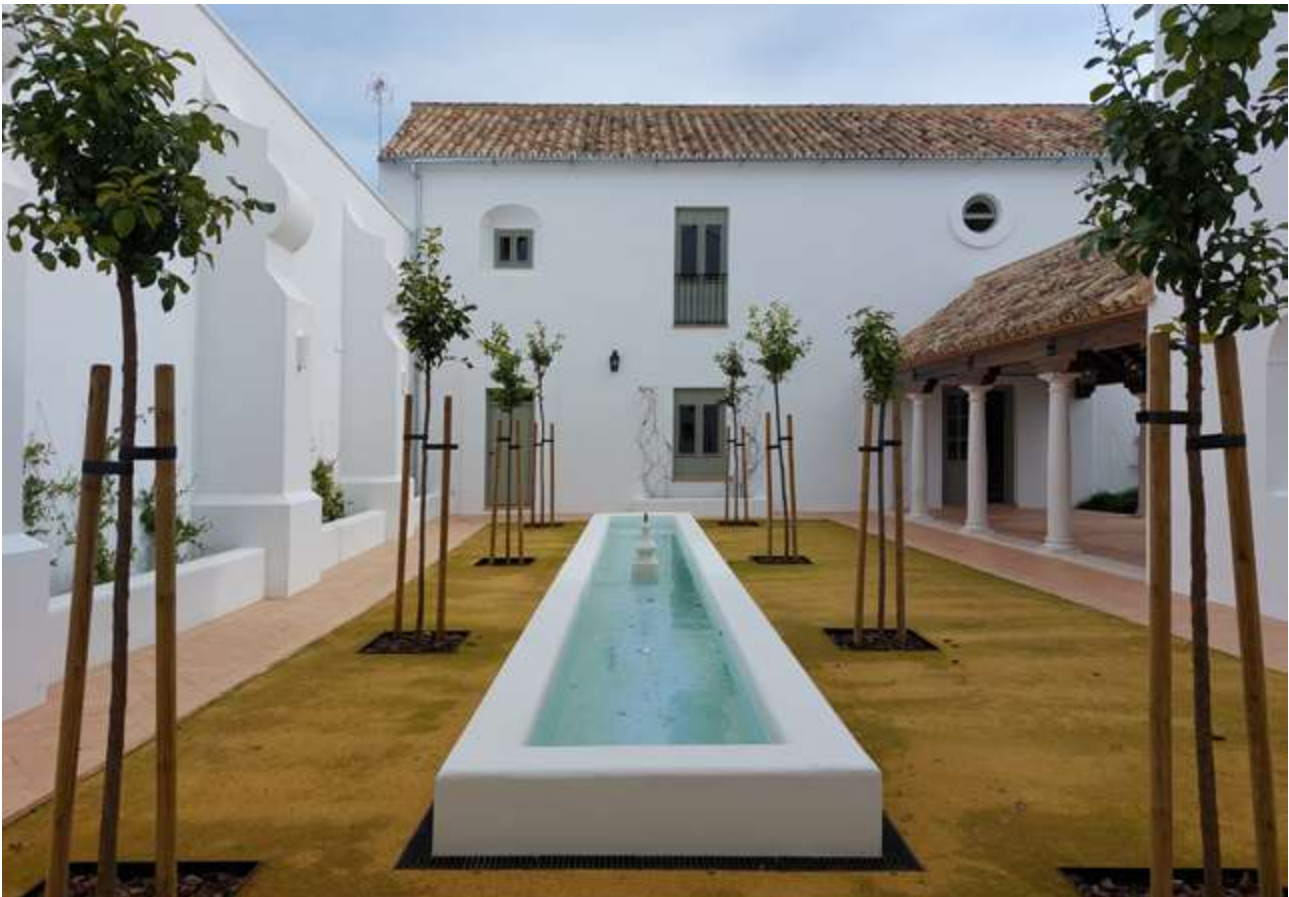
Courtyard of the irrigation channel with the new pavilion in the background and the connecting gallery between buildings on the right | Patio de la acequia con el nuevo pabellón al fondo y la galería de comunicación entre edificios a la derecha | Pátio da levada com o novo pavilhão ao fundo e a galeria de ligação entre edifícios à direita (Alejandro García Hermida)

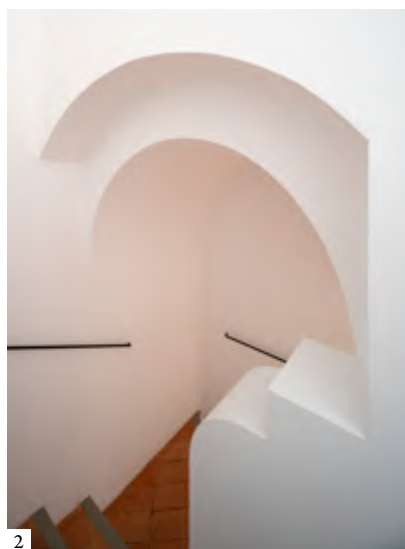
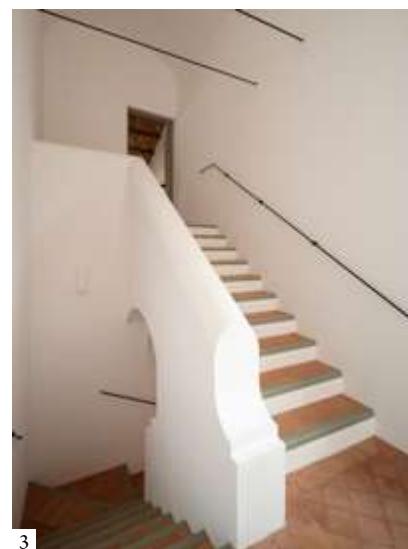
1: Staircase with brick treads and nosings 2: Intermediate landing with a double arch to prevent head clearance issues 3: Section of the stairway leading to the granary | 1: Escalera con huellas de ladrillo y mampelanes 2: Meseta intermedia de la escalera con doble arco para evitar "cabezada" 3: Tramo de subida a granero | 1: Escada com degraus em tijolo e bocais 2: Patamar intermédio com duplo arco para evitar "cabezada" 3: Lanço de subida ao celeiro (Fernando Alda)

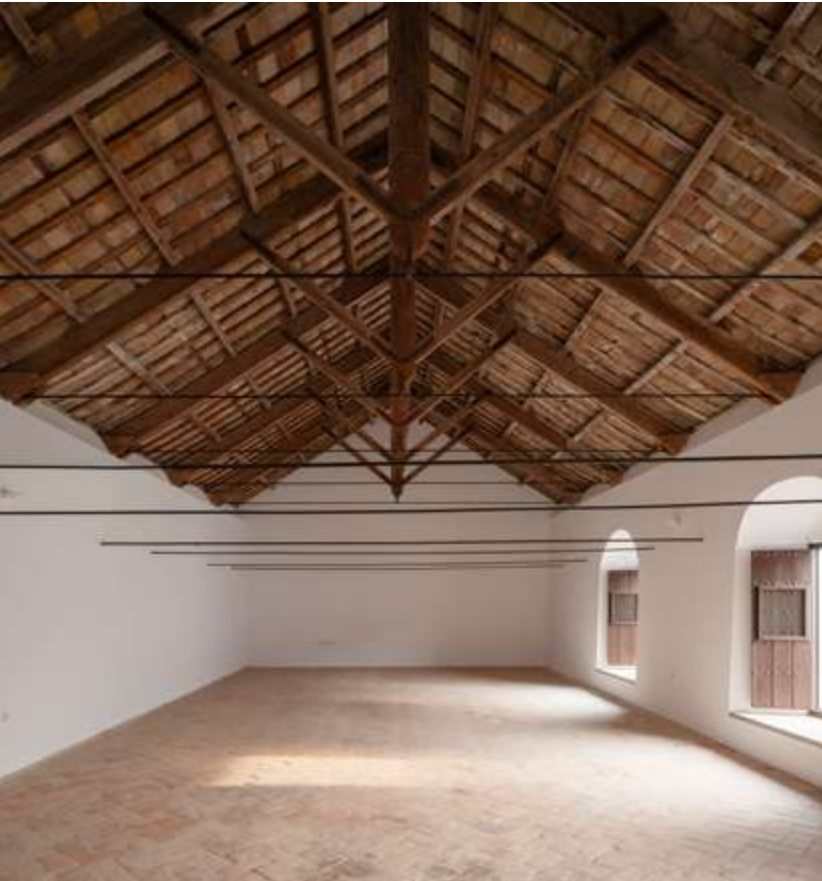
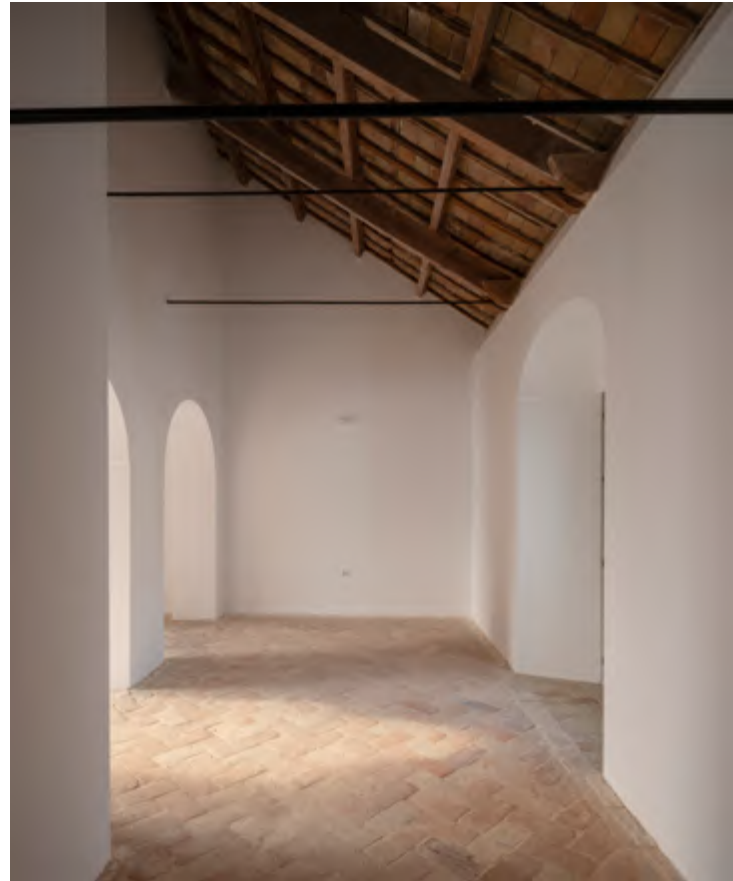
Granary with tie-beam trusses and “brick laid flat” roofing, with adjoining circulation spaces | Granero con cubierta de cerchas atirantadas y “ladrillos tendidos por tabla” y tránsitos anexos | Celeiro com cobertura de asnas atirantadas e “tijolos colocados por prancha” e circulações anexas (Fernando Alda)

Analysis of the premises used as granaries on the east, west, and south sides as well as of the staircase led to the conclusion that their large volumes (with traditional collar-beam roofs), along with their lack of insulation and distance from the main suites, made it advisable merely to consolidate their structure. This involved repairing the tiled roofs, once waterproofed and insulated, plastering the walls, restoring the flooring, and installing basic water, electricity, and sanitation facilities. These spaces may then be fitted out for occasional private uses—library, gym, meeting room, showroom, etc.—in a second project phase.
